PLAN ESPECIAL DE PROTECCION, RE- FORMA INTERIOR Y MEJORA URBANA + CATALOGO DEL CENTRO HISTORICO DE BAEZA. JAEN

CATALOGO I- B. I. C.

d-BIENES DE INTERES CULTURAL: B.I.C. _

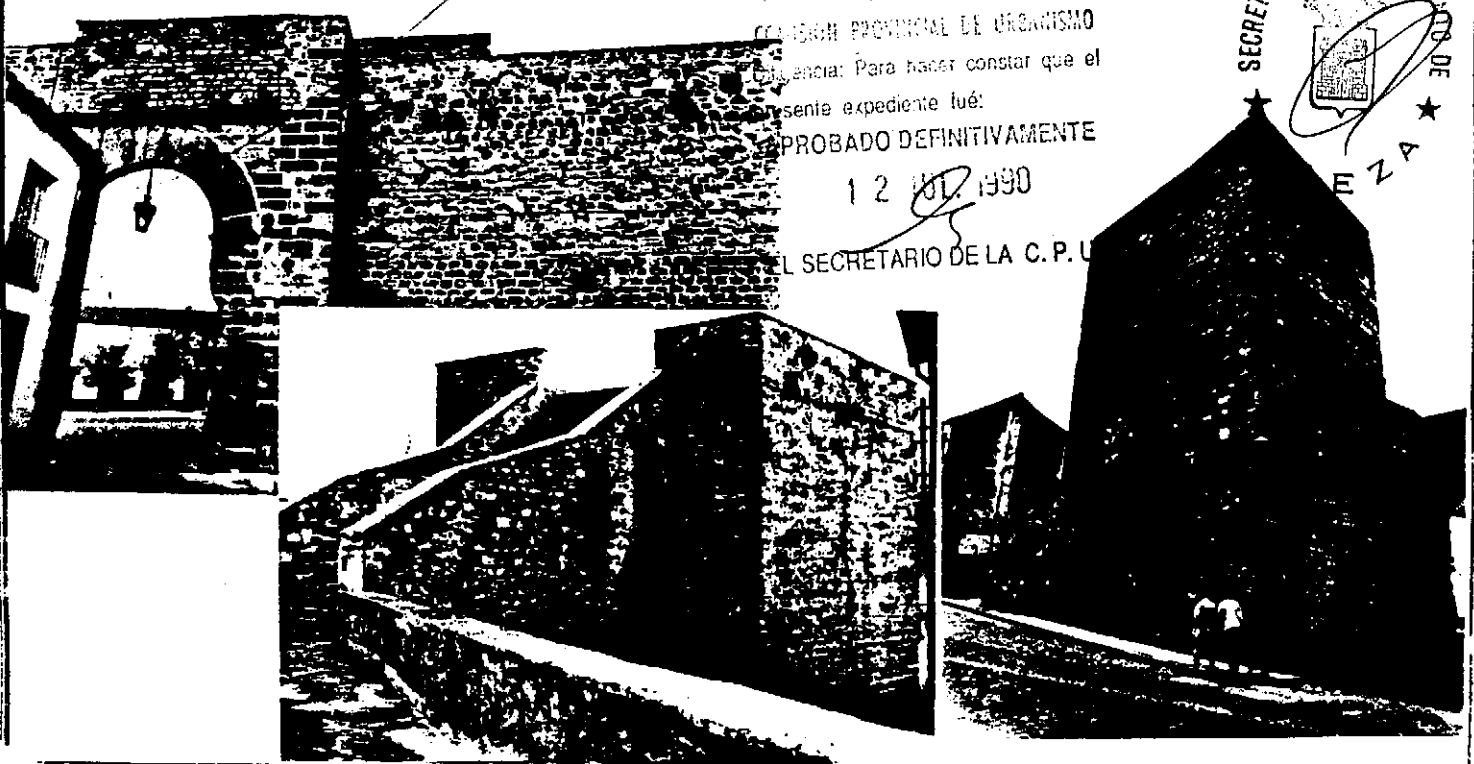
denominación	PUERTA DE UBEDA Y MURALLAS.	tipo	Edificios y Construcciones.	b
localización	Plaza Cánovas del Castillo Barrio de la Catedral.	subtipo	arquitectura militar	3

composición: La puerta actualmente conserva una de las tres arcos que tuvo y una torre albarrana.

materiales: Muro de sillería y mampostería.

estado de conservación: Bueno.

tipos de obras de intervención: CONSERVACION Rehabilitar el Torreón. RESTAURACION

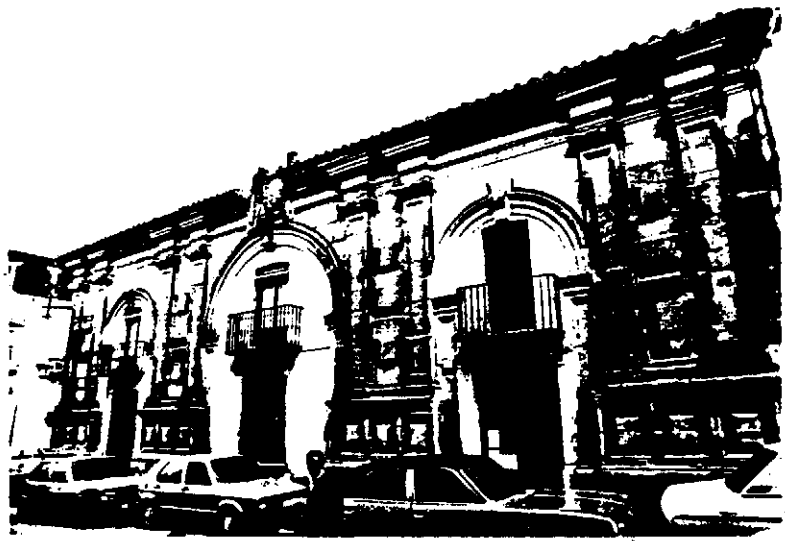
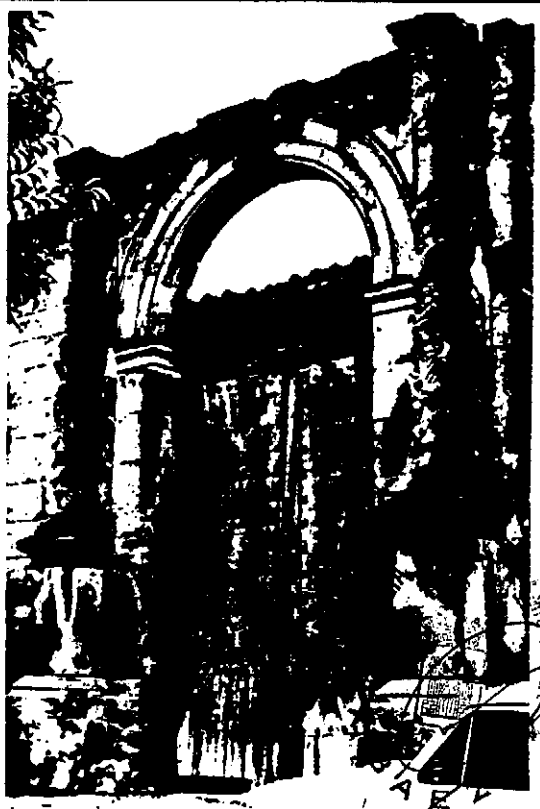
ELEMENTOS DE IDENTIFICACION GRAFICA

denominación	COLEGIO DE SANTIAGO.	tipo	Edificios y Construcciones.	b
localización	General Muñoz Cobos, 1 y 3 y C/ Obispo Narváez, 10	subtipo	Arquitectura civico-religiosa.	4

época	XVI año 1590	estilo	Renacimiento y barroco.
contexto	Entre barrio S. Pco. y barrio de la Catedral. Edificios monumentales, casas modestas, casas populares y casas urbanas del XIX y XX.		
tipología	Se conservan sólo dos fachadas. En principio era un edificio para colegio con un patio con arcadas que se conservan y una iglesia a cuyo átrio corresponde la fachada de Muñoz Cobos y la portada es la C/ Obispo Narváez.		
estructura	Muros de silleria.		
cubierta			
composición	C/ Gral. Muñoz Cobo, 1 y 3 y C/ Obispo Narvaez, 10. Edificio del que se conservan 2 fachadas, en la fachada a la c/ Obispo Narvaez, tiene un arco de entrada con 2 columnas barrocas sobre pedestales. Su otra fachada conserva el atrio con tres arcos y cuatro pares de pilastras sobre zócalo almohadillado.		
materiales	Muros de silleria.		
elementos significativos	Fachadas.

uso	Vivienda y local.	ocupación	Ocupado.
propiedad	Particular.		
estado de conservación	Ruinas consolidadas.		
declaración	BIC Propuesta en el trabajo: delimitación del Casco Histórico de Baeza; de la Consejería de Cultura.		
datos históricos	Fundado en 1570, con ampliaciones posteriores. El edificio nunca fue terminado y se abandonó con la expulsión de los Jesuitas en 1726.		
documentación	Cazar Martínez, Fdo. Noticias y Documentos para la Historia de Baeza; Est. Tip. Srs. Rubio; 1884. Molina Hipólito, José. Baeza Histórica y Monumental; C. Abarrós Córdoba, 1982.		
valores específicos y elementos de interés	Interesante edificio, aunque nunca se llegó a acabar. Destacan, la puerta, las arcadas del patio, y la fachada del atrio.		
tipos de obras de intervención:	-CONSERVACION Consolidad el muro -RESTAURACION de C/ Obispo Narvaez.

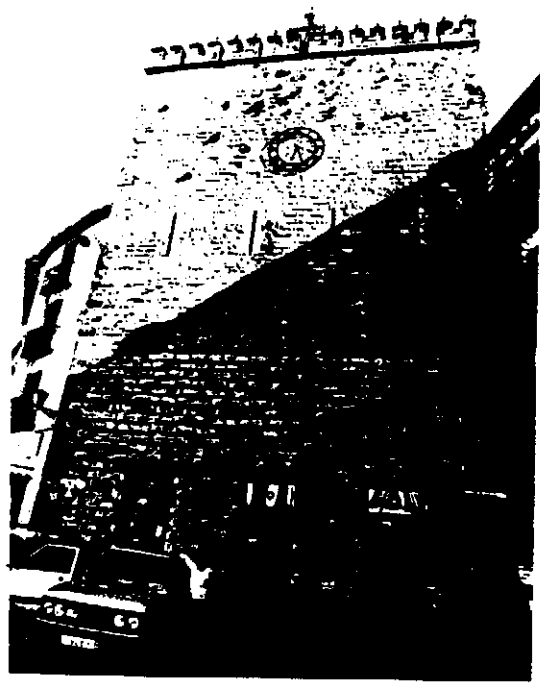
ELEMENTOS DE IDENTIFICACION GRAFICA

denominación	TORRE DE LOS ALIATARES.	tipo	Edificios y Construcciones.	b
localización	Pza. del Generalísimo.	Barrio de la Catedral.	subtipo	Arquitectura militar
				5

época	Anterior al XV.	estilo	
contexto	Barrio Hispano-árabe. Recinto intramuros. Restos de la muralla musulmana entre la antigua barbacana y el arrabal.		
tipología	Torre de planta rectangular de 25 m. de altura.		
estructura	Muros de piedra. Forjados de madera y yeso.		
cubierta	Plana.		
composición	Torre ubicada en las murallas de la ciudad, tiene 25 metros de altura y las almenas que actualmente ostenta han sido añadidas en este siglo a imitación de las del arco de Villalar.		
materiales	Muros de piedra. Carpintería de madera barnizada.		
elementos significativos	Almenas.		
uso	Local comercial.	ocupación	Ocupado.
propiedad	Particular.		
estado de conservación	Bueno.		
declaración	BIC Propuesta en el trabajo: delimitación del Casco Histórico de Baeza; de la Consejería de Cultura.		
documentación	Fue llamada así porque la tribu de los Aliatares la poseyeron antes de la conquista cristiana de Baeza. Es pues, de origen musulmán y servía de defensa de las puertas del Cañuelo y la Barbacana.

documentación	Molina Hipólito, José. Baeza Histórica y Monumental; Caja de Ahorros de Córdoba; 1982.		
documentación	Molina Hipólito, José. Guía de Baeza, Dirección Gral. Bellas Artes; 1964.		
valores específicos y elementos de interés	Interesantes restos de la antigua muralla.		
tipos de obras de intervención:	-CONSERVACION -RESTAURACION

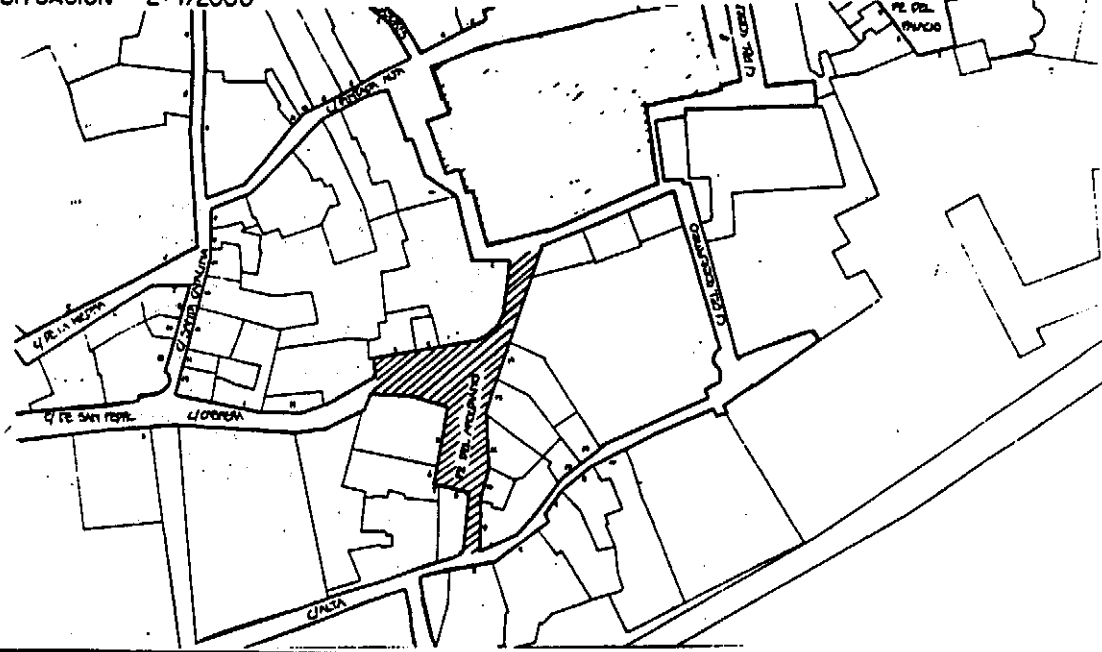
CROQUIS DE SITUACION E: 1/2000

<p>descripción Plaza recoleta con una gran unidad en las edificaciones, casas populares con portadas de piedra excepto una casita nueva de tres plantas totalmente inadecuada. La torre de la Catedral domina el conjunto.</p> <p>valores específicos y elementos de interés Interesante placita, bien conservada.</p> <p>tipos de obras de intervención Añadir algún banco. Arreglar fachadas.</p>
--

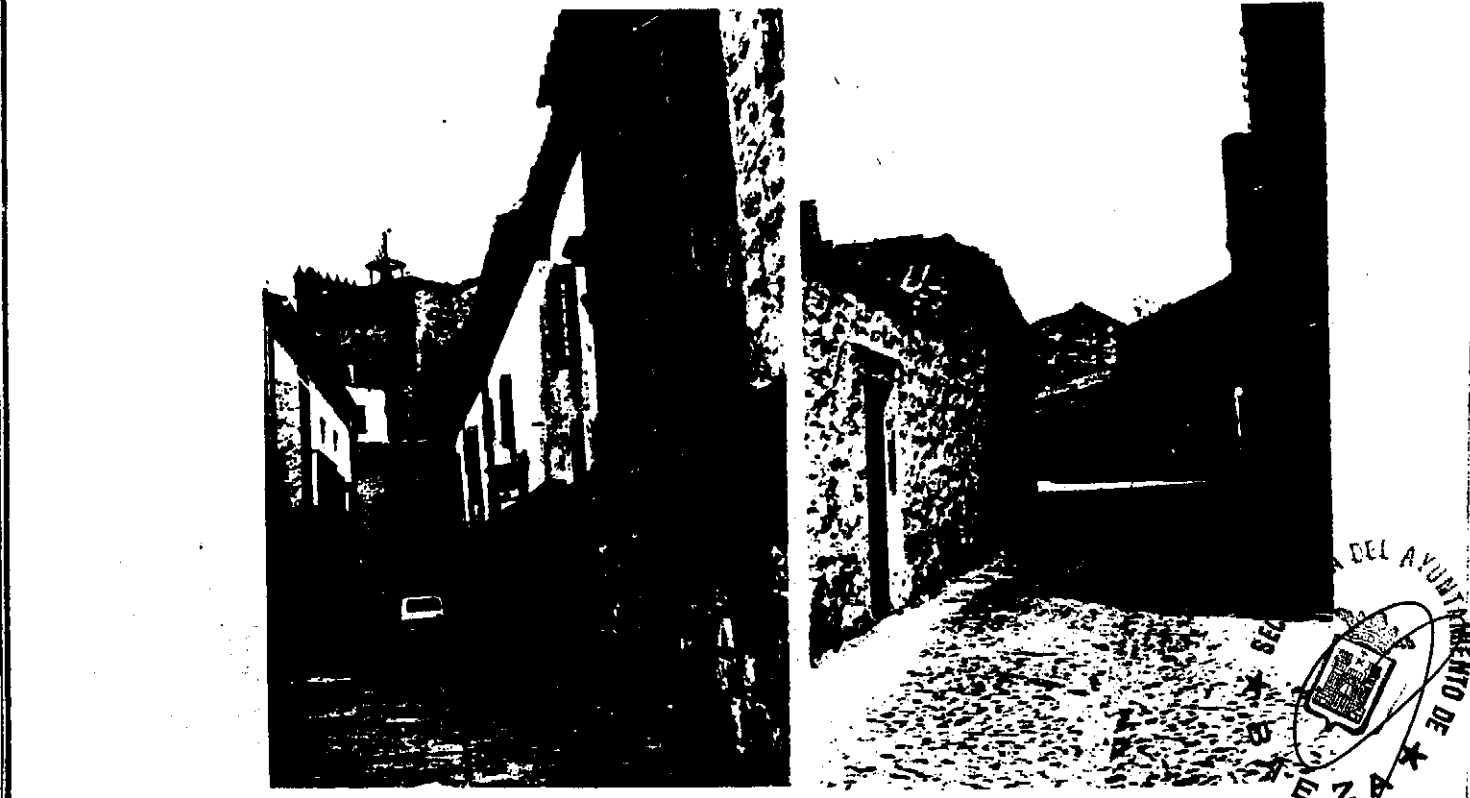
ELEMENTOS DE IDENTIFICACION GRAFICA

descripción Ocupa el lugar de la antigua barbacana y supone el límite entre el barrio antiguo y la Plaza del Mercado. Hoy los edificios están abandonados y existen un montón de cocheras en los bajos.

valores específicos y elementos de interés Es uno de los rincones más peculiares de Baeza con sus fachadas de piedra dominado por la parte superior de la Torre Aliatares.

tipos de obras de intervención Suprimir puertas de cocheras a la calle. Crear una zona de estancia con mobiliario adecuado.

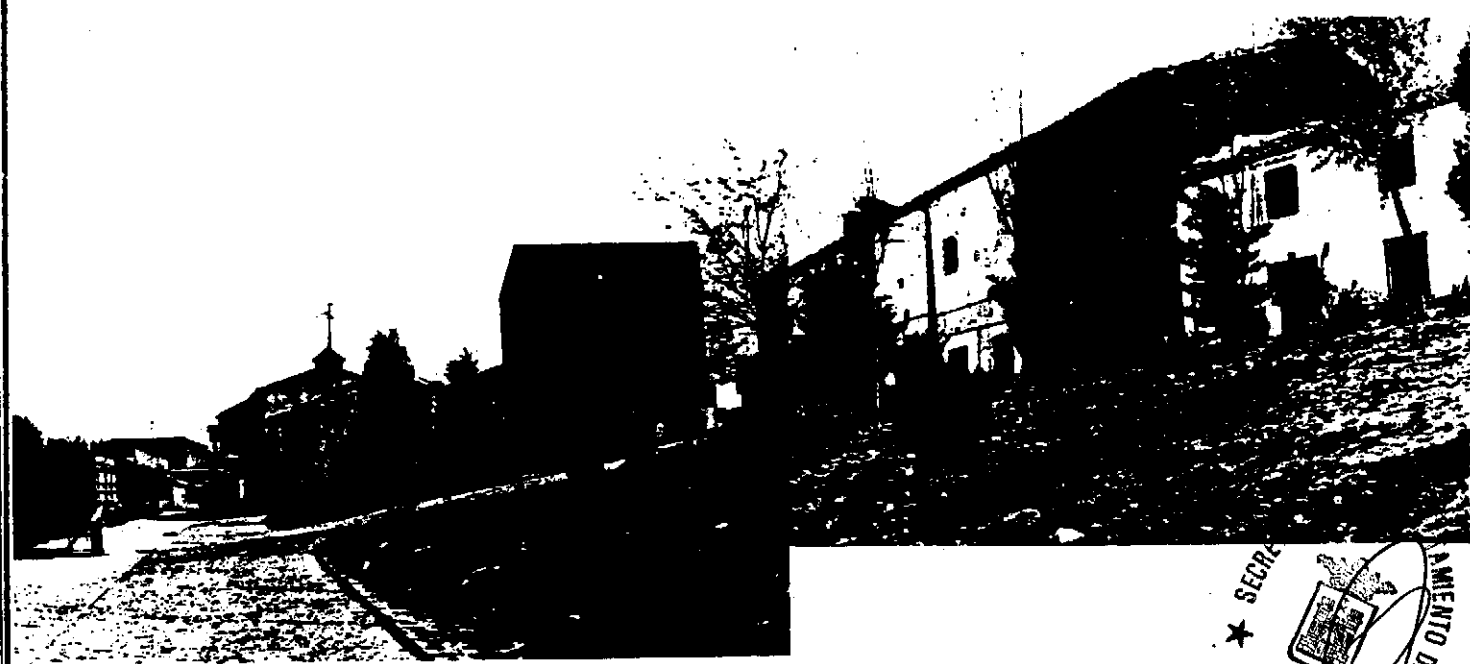
ELEMENTOS DE IDENTIFICACION GRAFICA

descripción Plazuela abierta sobre el paseo de la Muralla don de termina el barrio antiguo. Las casas son populares con el edificio de la primitiva universidad..

valores específicos y elementos de interés Queda la portada muy mutilada del edificio de la primera universidad de Baeza.

tipos de obras de intervención Rehabilitación del edificio de la antigua universidad para darle un uso cultural.

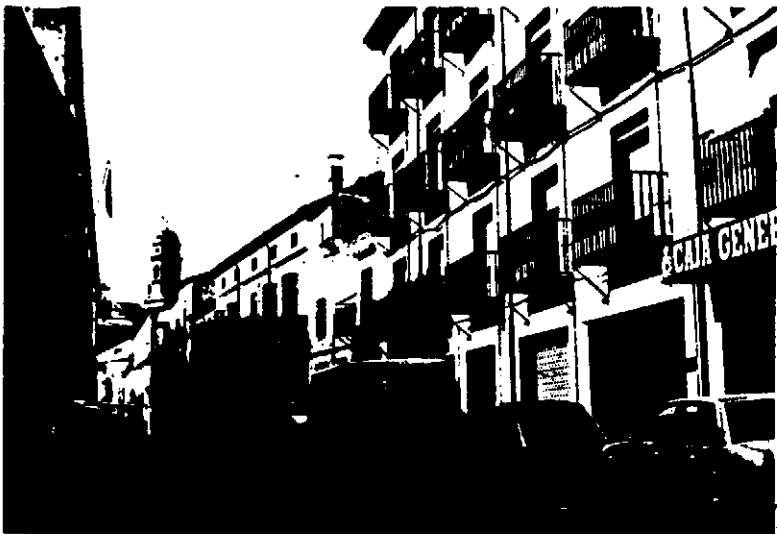
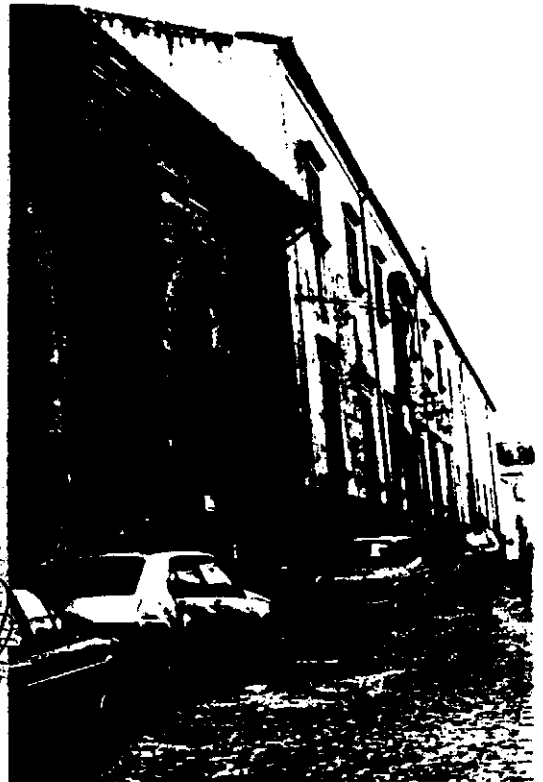
ELEMENTOS DE IDENTIFICACION GRAFICA

descripción Esta calle va desde c/ Barreras hasta Plaza Santa - Cruz. El nombre de Compañía le viene porque en ella está el antiguo Colegio Santiago de la Compañía de Jesús.

valores específicos y elementos de interés Además de casas populares tiene los restos del atrio del Colegio Santiago, y el gran edificio de los Sementales del Ejército.

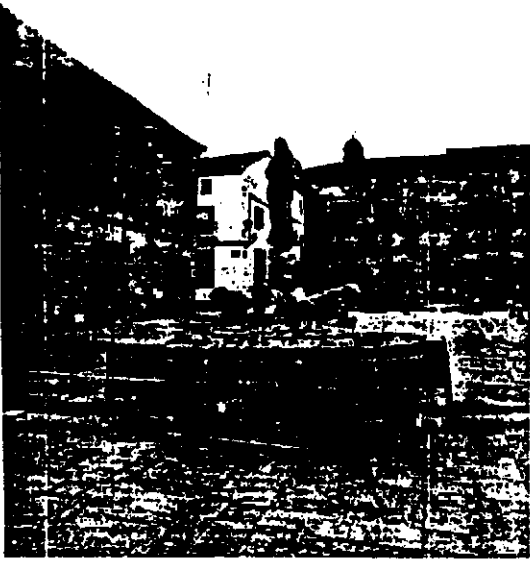
ELEMENTOS DE IDENTIFICACION GRAFICA

descripción Plaza situada entre el barrio antiguo, la Plaza de la Constitución (Paseo) y la Carretera de Jaén. Aquí estaban las -puertas de la ciudad, de las que quedan restos y algunos de los edi- ficios más representativos.

valores específicos y elementos de interés Prácticamente todos los edificios que la rodean son de interés: carnicerías, escribanías, puertas de Jaén y Villalar, y en medio la Fuente de los Leones.

tipos de obras de intervención Limitar el tráfico y adecuar el pa- vimento.

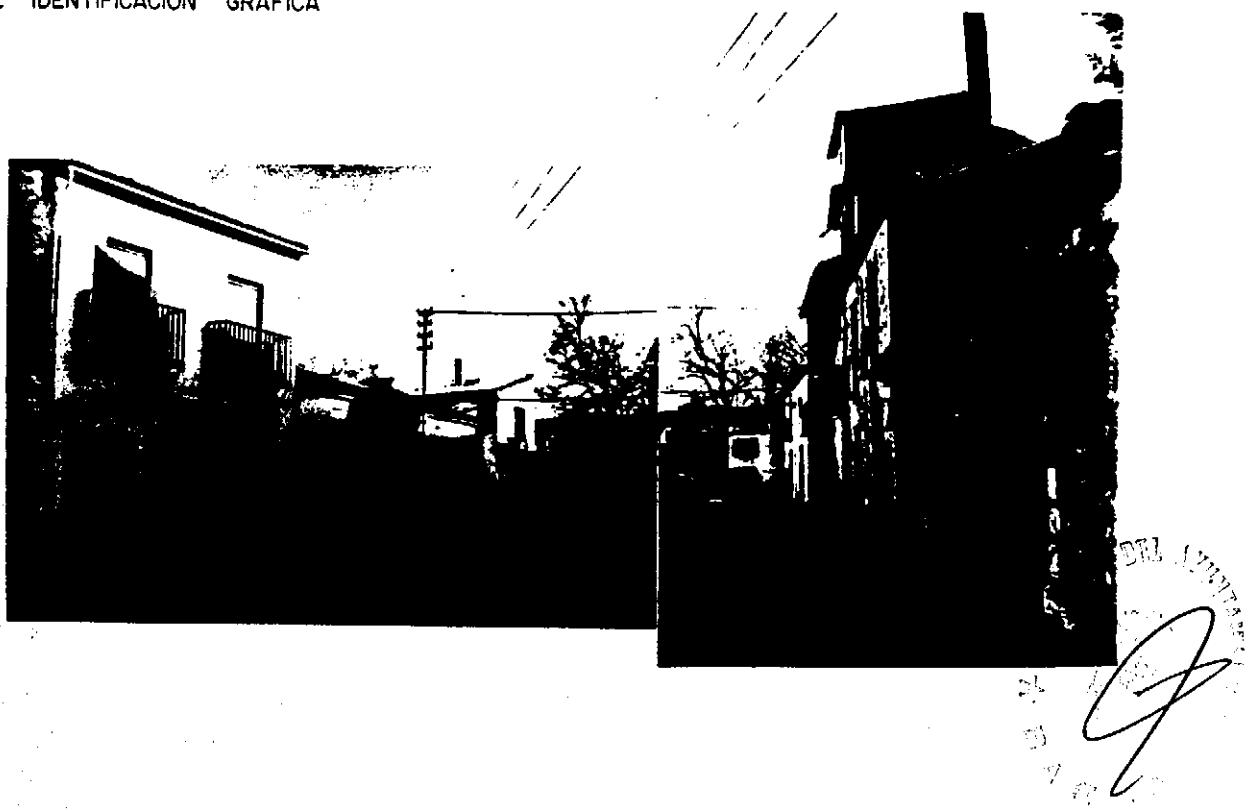
ELEMENTOS DE IDENTIFICACION GRAFICA

descripción Pequeña plaza con gran pendiente, a un lado se abre la verja del Colegio Alcazar y una edificación que oculta los restos de la iglesia románica de S. Juna Bautista del siglo XIII.

valores específicos y elementos de interés Es un interesante espacio por la variedad de elementos que confluyen en él, aunque actualmente algunos no se pueden apreciar.

tipos de obras de intervención Calar la valla del colegio Alcazar, para que se incorpore visualmente el jardín a la Plaza. Abrir las ruinas y añadir y componer este espacio con la Plaza existente.

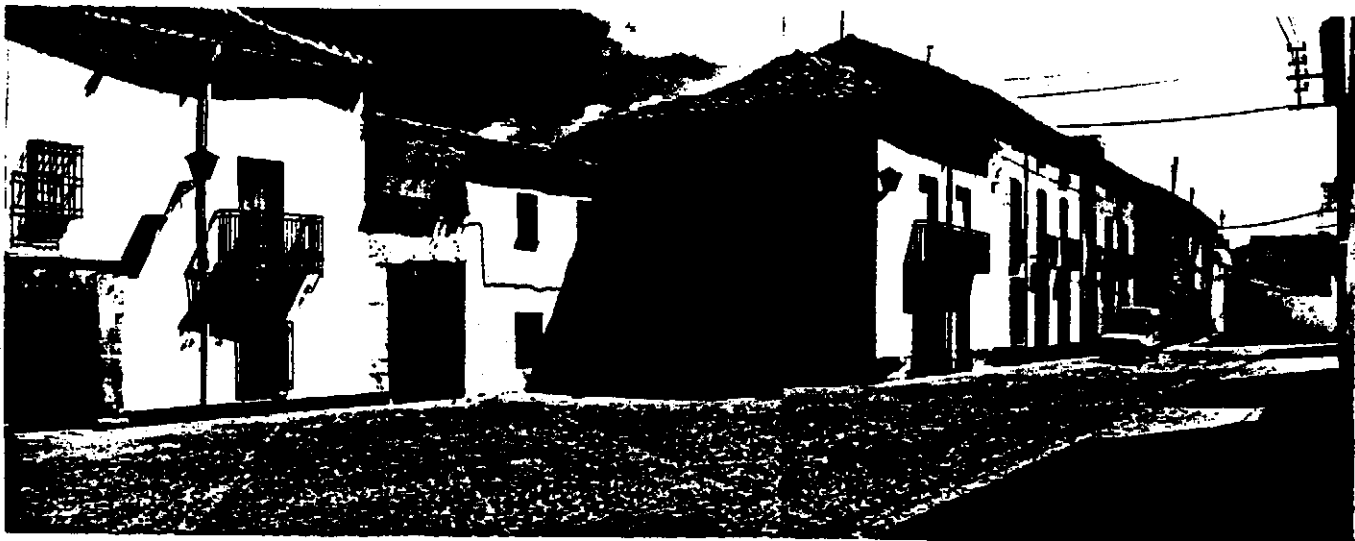
ELEMENTOS DE IDENTIFICACION GRAFICA

descripción Rincón recoleto del barrio antiguo. Las casas son modestas y populares, encaladas y alguna conserva la portada de piedra. Queda una fachada del antiguo Convento de Santa Clara, de donde le viene el nombre. La Torre de la Catedral se divisa desde la Plaza. Por dos callejones se sale al Paseo de la muralla.

valores específicos y elementos de interés Es un rincón que ha sabido conservar unidad arquitectónica dentro de su modestia.

tipos de obras de intervención
 - Cambiar parte del pavimento.
 - Poner mobiliario urbano adecuado: bancos, farolas.

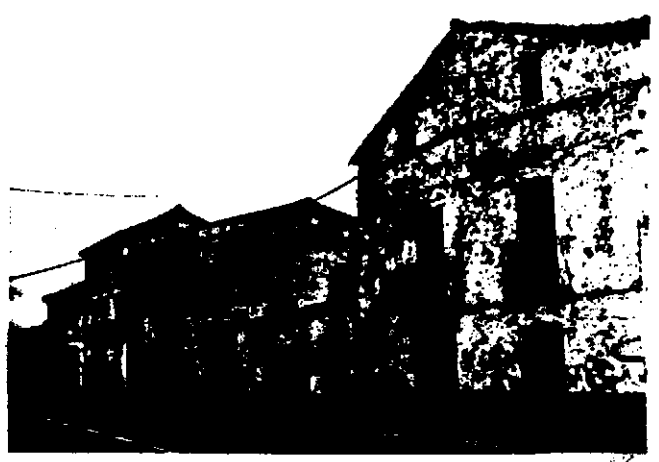
ELEMENTOS DE IDENTIFICACION GRAFICA

descripcion Es la calle de acceso viniendo de Jaén en el límite del barrio del Salvador. Las casas son modestas y conservan alguna portada.

valores específicos y elementos de interés Además de las portadas mencionadas, se conserva restaurado para biblioteca pública el antiguo hospital de San Antonio Abad.

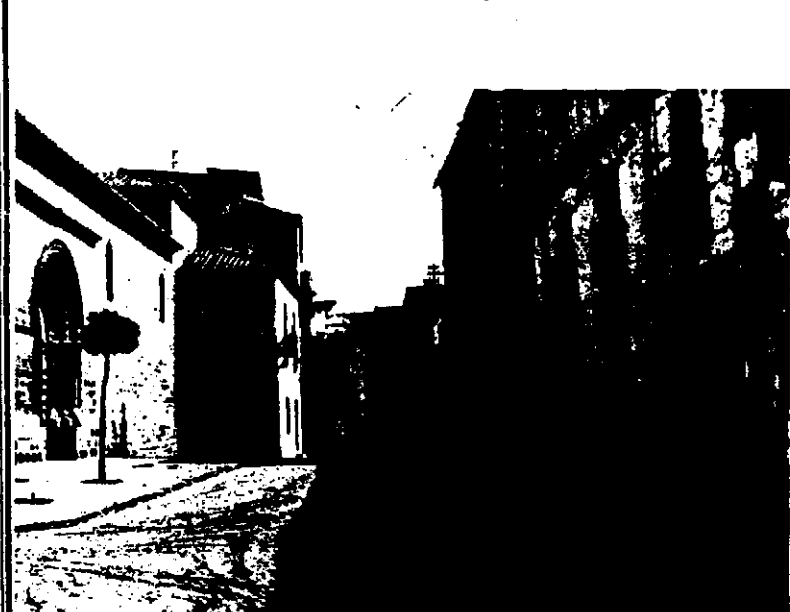
ELEMENTOS DE IDENTIFICACION GRAFICA

descripción Calle estrecha con un ensanche que es la Plaza la del Salvador, dónde se encuentra la Iglesia del mismo nombre. Varias casas abandonadas.

valores específicos y elementos de interés La Plaza sería agradable - si se arreglan las casas abandonadas y se abre como jardín la parte de atrás de una Iglesia renacentista que no se llegó a terminar.

tipos de obras de intervención Abrir y adecuar la trasera de la Iglesia del Salvador. Rehabilitar las casas abandonadas.

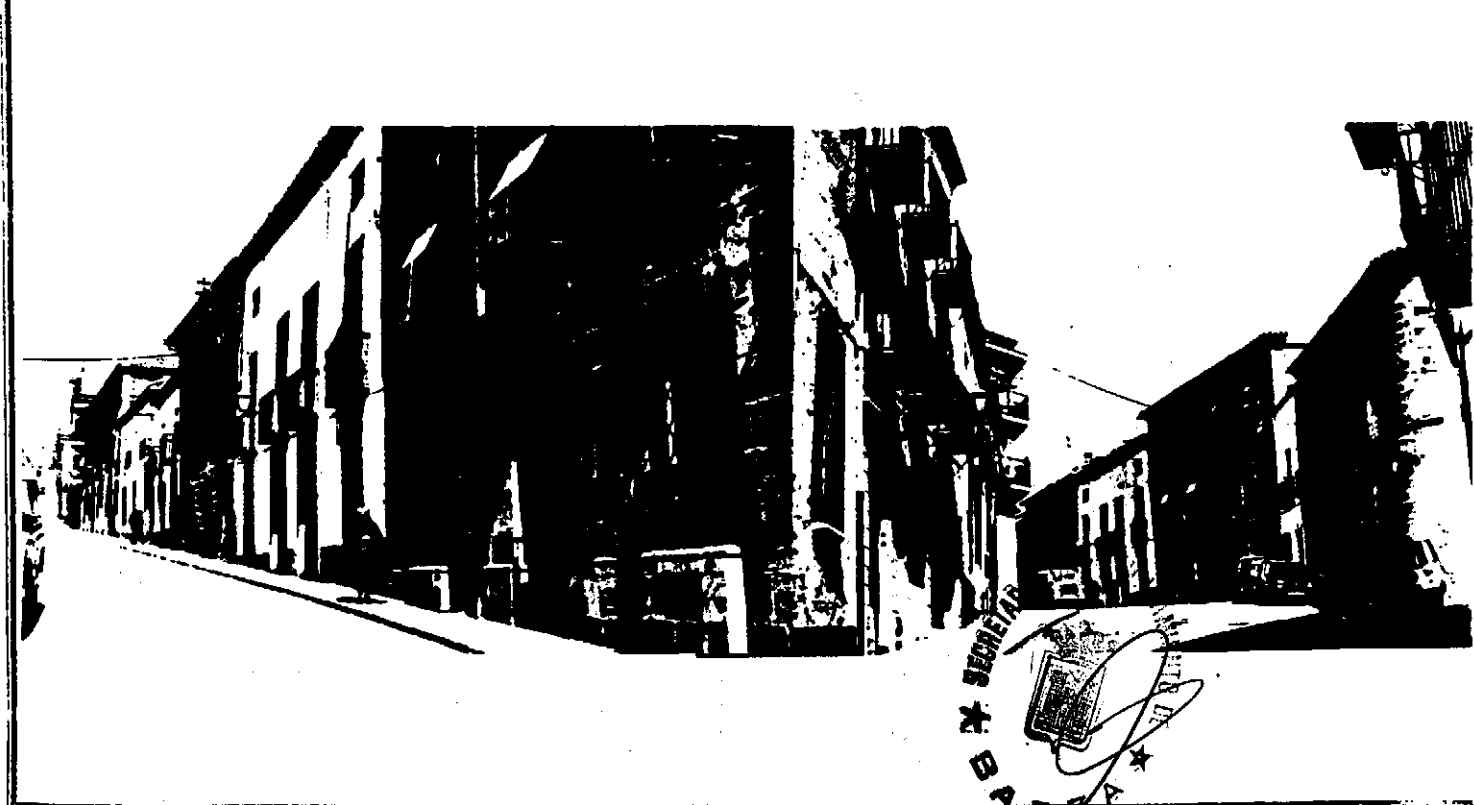
ELEMENTOS DE IDENTIFICACION GRAFICA

descripción	Calle entre el barrio de S. Francisco y el del Salvador, tiene casonas y casas populares, algunas de las cuales conservan las portadas de piedra.
valores específicos y elementos de interés	Es muy interesante la Casa del nº 18, que es un palacio del XVII, utilizado como restaurante.
tipos de obras de intervención

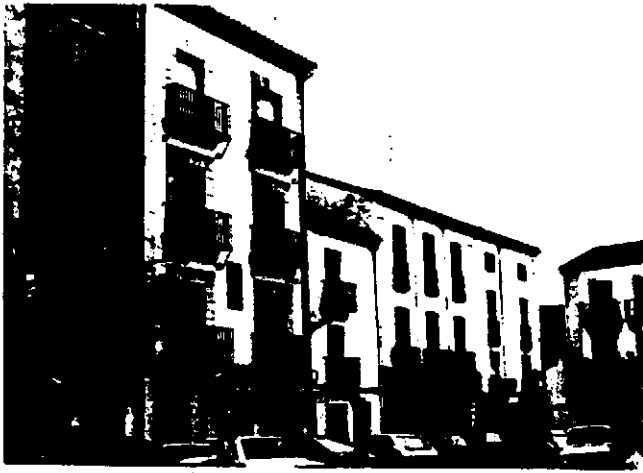
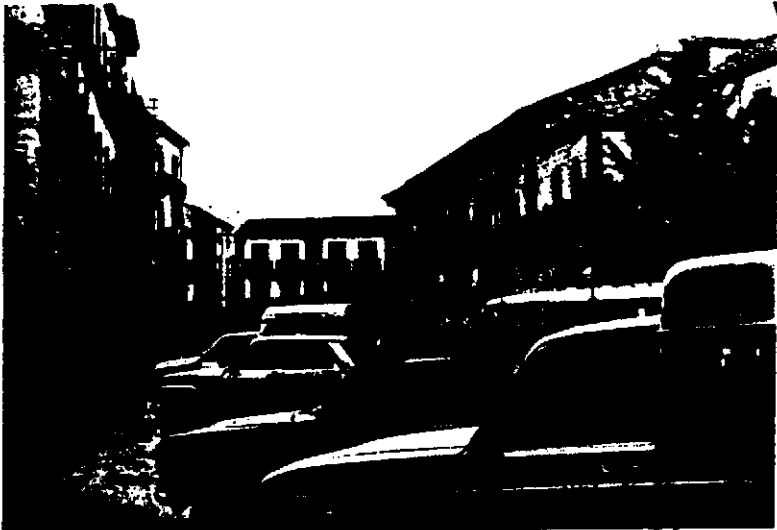
ELEMENTOS DE IDENTIFICACION GRAFICA

descripción Plaza del primer ensanche de Baeza. Está presidida por el hermoso palacio del Ayuntamiento y una serie de casas del - XIX. El tráfico y aparcamientos han invadido la plaza.

valores específicos y elementos de interés Plaza con un entorno importante ya que casi todos los edificios que la rodean son interesantes, desde el plateresco Ayuntamiento hasta las buenas casas urbanas del XIX.

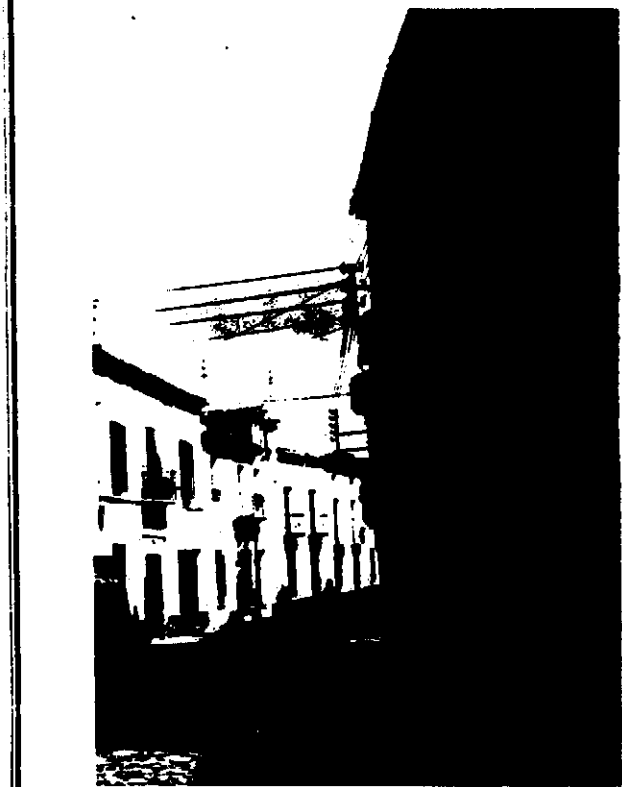
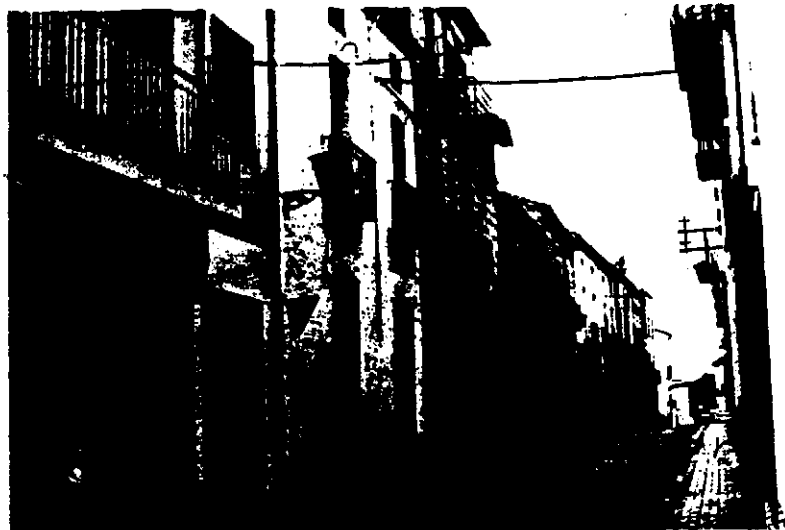
ELEMENTOS DE IDENTIFICACION GRAFICA

descripción Calle situada entre el barrio de San Francisco y el barrio de Belén, de carácter más popular. Tiene grandes casonas y portadas de piedra.

valores específicos y elementos de interés En esta calle está la Iglesia de San Andrés, de dónde recibe el nombre y hay también varias casonas, hermosas pero abandonadas algunas de ellas.
