PLAN ESPECIAL DE PROTECCIÓN RE-  
FORMA INTERIOR Y MEJORA U <sup>CASA</sup> <sup>268</sup> VA  
+ CATALOGO DEL CENTRO HISTORICO  
DE BAEZA. JAEN

CATALOGO 3 - edificios y construcciones, elementos de edificios  
y construcciones

b-EDIFICIOS Y CONSTRUCCIONES.

c-ELEMENTOS DE EDIFICIOS Y CONSTRUCCIONES.

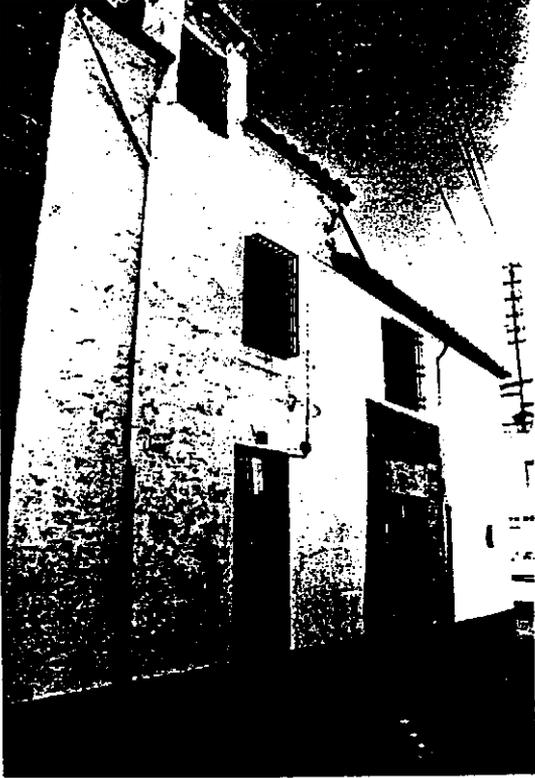
denominación	Alcalá, 2	Barrio Belén.	tipo edificios y construcciones	b
ubicación			subtipo arquitectura civil	f

época	XVI-XVII	estilo	
contexto	Barrio exterior a la antigua cerca fiscal. Casas populares, casonas y conventos ya desaparecidos.		
tipología	Casa popular, P.B.+I.P.+cámaras bajo cubierta de esquina y patio trasero.		
estructura	Mampostería. Forjados de madera y yeso.		
cubierta	Teja árabe.		
composición	Fachada con predominio del muro sobre el vano con portada de piedra, huecos pequeños con rejas carceleras y buharda sobre fachada. Portada adintelada con alfiz, clave decorada y dintel estriado con adornos de trébol.		
materiales	Muro de mampostería encalada, con zócalo pintado, portada de piedra de sillería, rejas de forja, carpintería de madera pintada de marrón, puerta de casa metálica.		
elementos significativos	Portada, rejas carceleras y buharda.		
uso	Vivienda y comercio	ocupación	Ocupados.
propiedad	Particular.		
riesgo de conservación	Zonas desconchadas, vigas flectadas.		
defecciones y daños

datos específicos y elementos de interés: Interesante por la portada y su integración en la calle Alcalá.

- CONSERVACION: Repaso de toda la fachada, cambiar la puerta metálica por una de madera acuada, sustitución de vigas flectadas.
- RESTAUR.
- REHABIL.
- MODERNI.
- REFORMA
- RECO. INT.
- TODOS LOS TIPOS DE INTERVENCIÓN \*\*

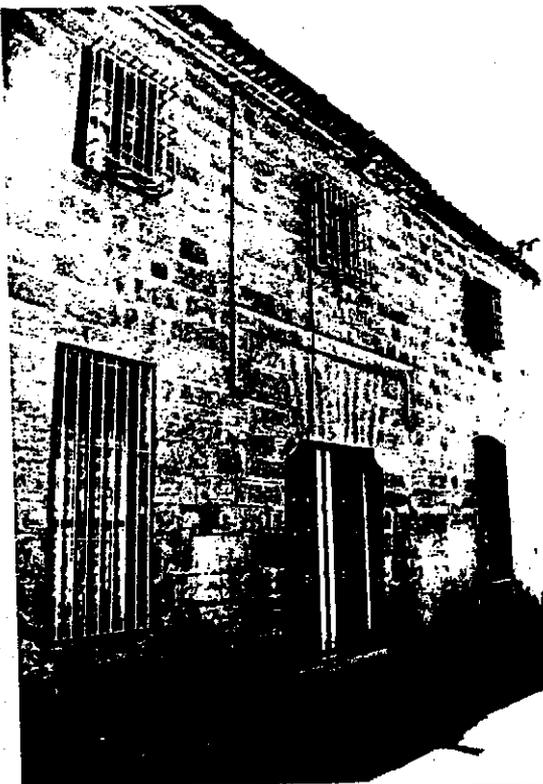
Alcalá, 4

estilo	XVIII		
contexto	Barrio exterior a la antigua cerca fiscal. Casas populares, casonas y conventos ya desaparecidos.		
tipología	Casa urbana, P.B.+1P. y serisótano entre medianerías con patio trasero.		
estructura	Muros de piedra. Forjados de madera y yeso.		
cubierta	Teja árabe.		
composición	Fachada toda de piedra vista con portada donde sólo resalta el alfiz y el zócalo, la portada es adintelada teniendo el hueco de la puerta dos cartelas sosteniendo el dintel.		
materias	Piedra de sillería en toda la fachada incluida - portada, rejas de forja pintadas de color plateado y negro, carpintería de madera excepto la de la puerta que es metálica.		
elementos significativos	Fachada y portada de piedra, rejas y canceleras.		
uso	Vivienda.	ocupación	Ocupada.
propiedad	Particular.		
estado de conservación	Bueno, aunque tiene algunas vigas flechadas, humedades en muros.		
defecciones y cargos			
documentación

datos específicos y elementos de interés Interesante casa del XVIII por su conservación y su integración en la calle Alcalá.

CONSERVACION	Saneamiento de muros y vigas. Cambio de puerta por una de madera adecuada. Quitar cables de fachada.	- RESTAUR.
		- REHABIL.
		- MODERNI.
		- REFORMA
		- RECO. INT.
		- TODOS LOS TIPOS DE INTERVENCION **

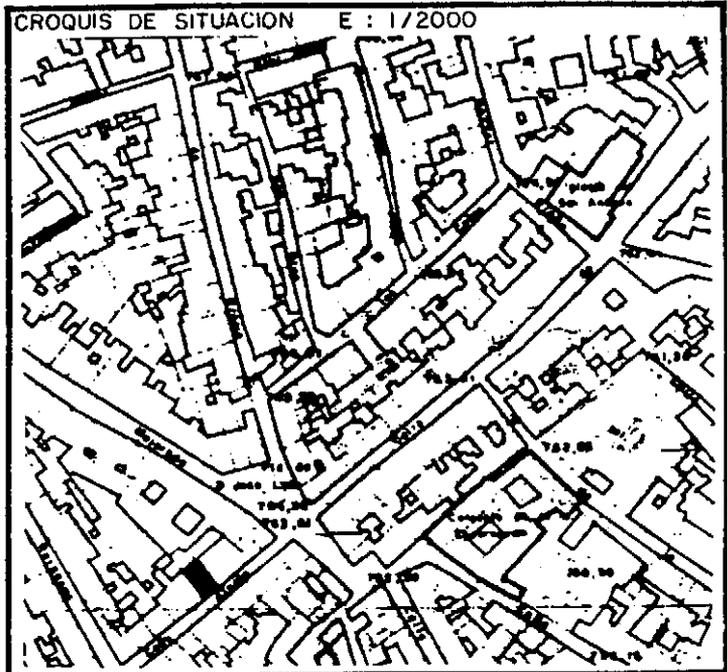
época: XVI-XVII estilo: Barrio exterior a la antigua cerca fiscal. Casas populares, casonas y conventos ya desaparecidos.

tipología: Casona, P.B.+I.P.+cámara bajo cubierta, entre medianerías, con patio trasero.

estructura: Piedra de sillería y mampostería. Forjados de madera y yeso. cubierta: Teja árabe.

composición: Fachada de casona con predominio del muro sobre el vano, de piedra vista con portada del mismo material, rejas carceleras y buharda en fachada. La portada adintelada - con entablamento sin adornos.

estado de conservación: Sillares desgastados, alero desprendido en una parte, rejuntado de sillares con cemento, vigas flechadas y goteras.

- CONSERVACION Saneamiento de muros, repaso de fachada, reparación de cubierta, quitar el número de la portada y cables de la fachada.
- RESTAUR.
- REHABIL.
- MODERNI.
- REFORMA
- RECO. INT.
- TODOS LOS TIPOS DE INTERVENCION \*\*

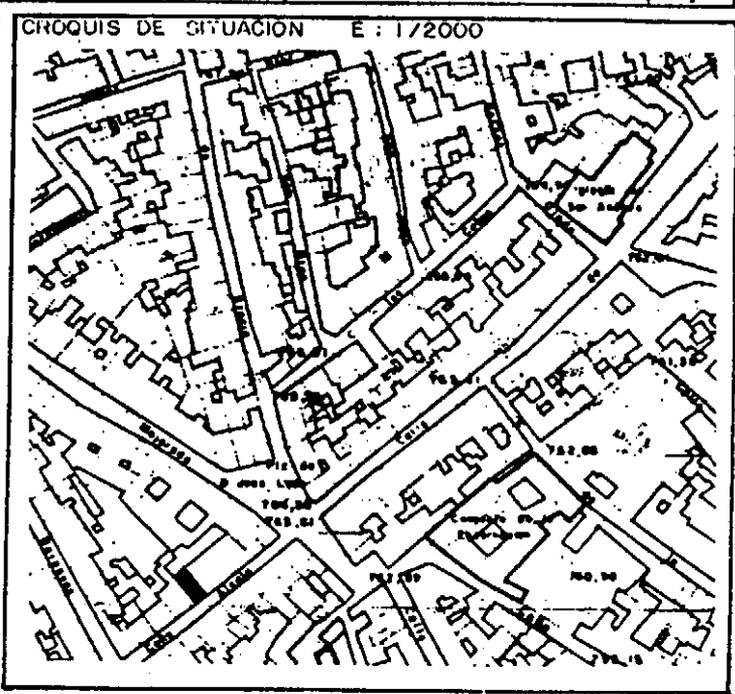
caracterización del elemento: **Portada adintelada de piedra de sillería sin adornos. Puerta de madera pintada.**

estado de conservación: **Bueno.**

tipos de obras de intervención:  
**CONSERVACION** Quitar número  
 y cables de portada.

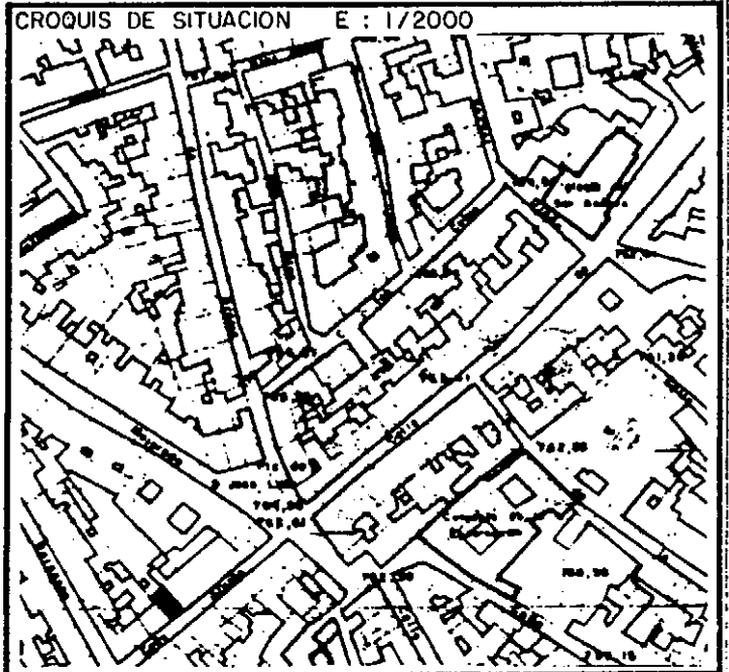
denominacion		tipo	edificios y construcciones	b
localizacion	Alcalá, 10	subtipo	arquitectura civil	5
	Barrio Belén.

epoca	XVIII	estilo	
contexto	Barrio exterior a la antigua cerca fiscal. Casas populares, casonas y conventos ya desaparecidos.		
tipologia	Casa urbana, P.B.+P.+camara bajo cubierta, semi-sótano, entre medianerías y patio trasero.		
estructura	Piedra de sillería. Forjados de madera y yeso.		
cubierta	Teja árabe.		
composicion	Fachada con predominio de muro sobre vano, aunque los huecos se han alterado, el balcón en una ventana más pequeña, la portada adintelada de piedra sencilla con alfiz y una cruz en el centro, el hueco lleva un arco de medio punto rebajado. Lleva buharda en fachada.		
materiales	Fachada y portada de sillería, la primera en calada zócalo pintado, rejas de forja y carpintería de madera pintada de marrón.		
elementos significativos	Portada, rejas, buharda.		
uso	Vivienda.	ocupacion	Ocupada.
propietario	Particular.		
estado de conservacion	Fachada con enladrado desconchado, vigas flectadas y goteras.

- CONSERVACION Repaso de fachada, quitar el nº de la portada y los cables de fachada. Reparación de cubierta.
- RESTAUR.
- REHABIL.
- MODERNI.
- REFORMA
- RECO. INT.
- TODOS LOS TIPOS DE INTERVENCION \*\*

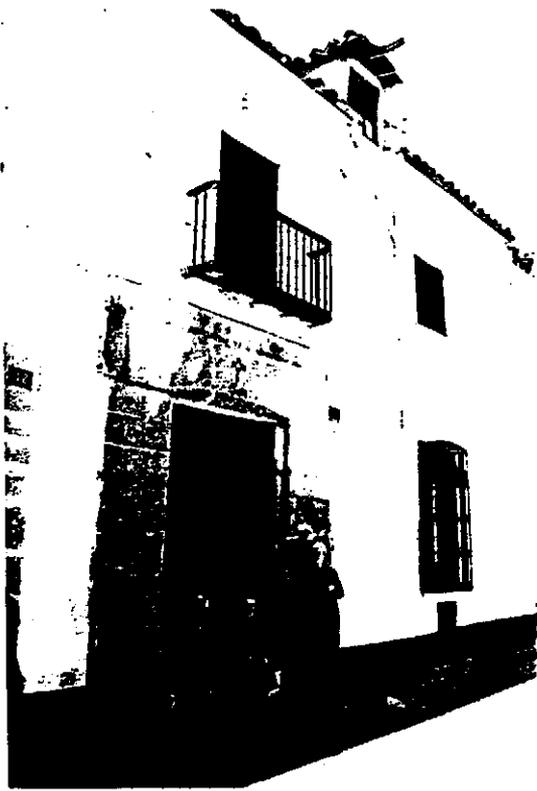
particulares y elementos de interés Interesante por la portada y su integración en el entorno.

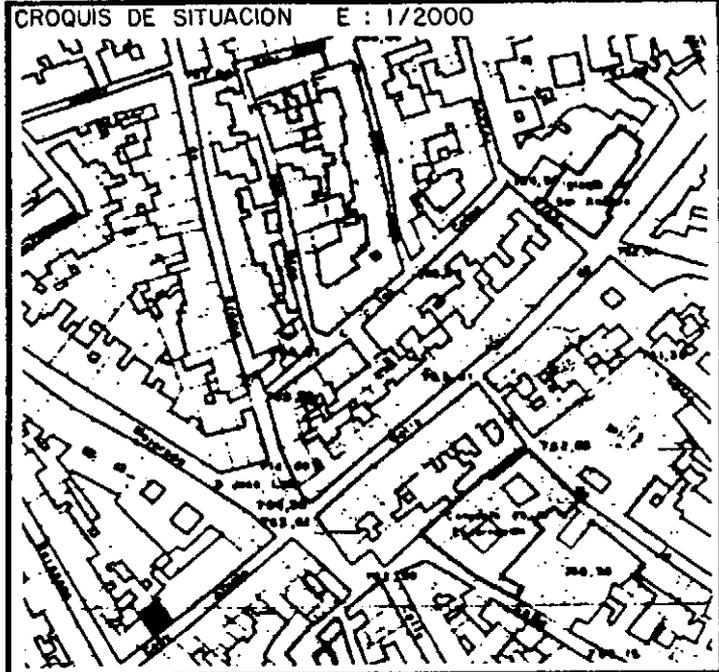
Tipología: Casa urbana, P.B.+1P.+cámara, entre medianerías, - con patio trasero. Portal con arcos en arranque de escalera. Escalera de mampostería.

Estructura: Muros de mampostería. Forjados de madera y yeso.

Composición: Fachada muy sencilla encalada con portada adintelada de piedra de sillería sin adornos con cruz en medio, hueco con repisa sobre mensulillas, balcón añadido.

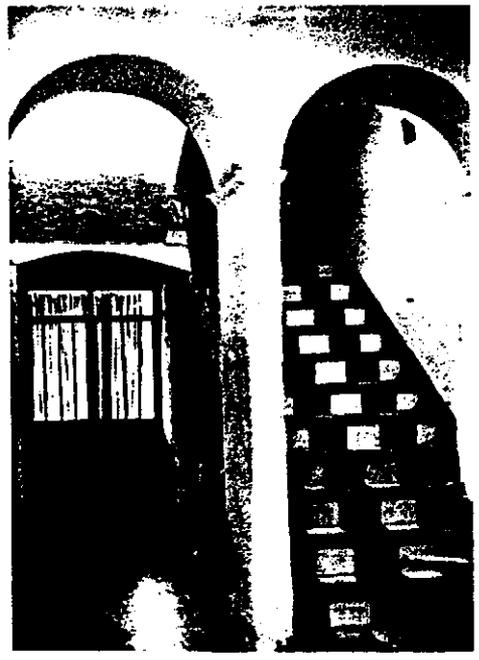
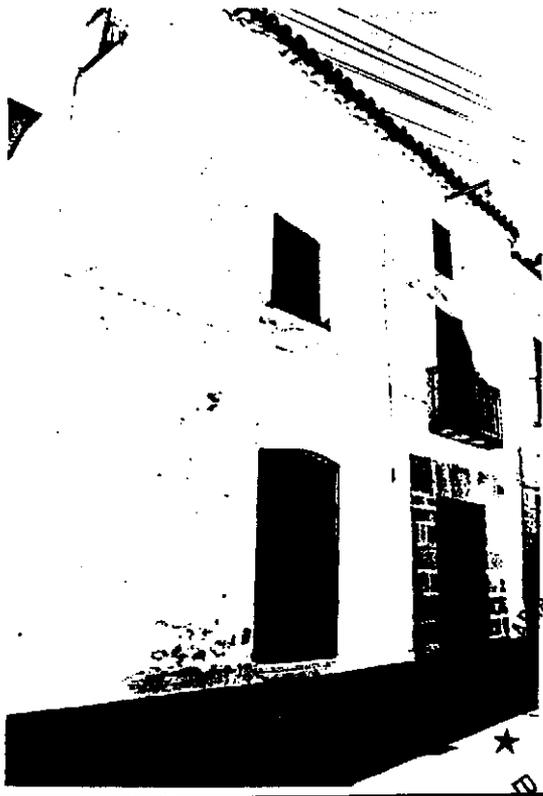
Estado de conservación: Zonas desconchadas por la humedad, vigas flectadas.

- CONSERVACION: Sanear el muro, la cubierta, quitar nº de la portada y los cables de la fachada, volver a encalar.
- RESTAUR. T-E-Ce-Ci-Cu.
- REHABIL. T-E-Ce-Ci-Cu.
- MODERNI. -
- REFORMA -
- RECO. INT. T-E-Ce-Ci-Cu.
- TODOS LOS TIPOS DE INTERVENCIÓN T-A.

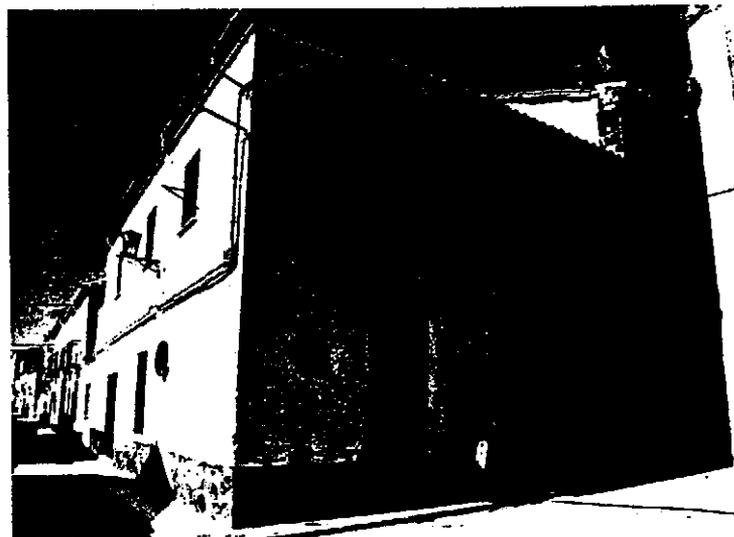
denominacion		tipo	edificios y construcciones	b
localizacion	Alcalá, 16 (14)	Barrio Belén.	subtipo	arquitectura civil
				7

época	XVII	estilo	
contexto	Barrio exterior a la antigua cerca fiscal. Casas populares, casonas y conventos ya desaparecidos.		
tipología	Casa urbana, P.B.+I.P. de esquina, con patio trasero. Portal con escalera con arquillos.		
estructura	De mampostería. Forjados de madera y yeso.		
cubierta	Teja árabe.		
composición	Predominio del muro sobre el vano, aunque se le han abierto huecos en muro lateral y encima de la portada se le ha agrandado para convertirlo en balcón. Portada adintelada de sillería con modillones que sostienen pilastrillas a ambos lados rematado con cornisilla. En el centro tiene un escudo y sendos medallones a ambos lados. Rejas de forja.		
interiores	Muro de mampostería enlucado con zócalo pintado. Carpintería de madera pintada y puerta metálica.		
elementos significativos	Portada.		
uso	Vivienda.	ocupacion	Ocupada.
propiedad	Particular.		
estado de conservación	Fachada desconchada, humedades en muros goteras.

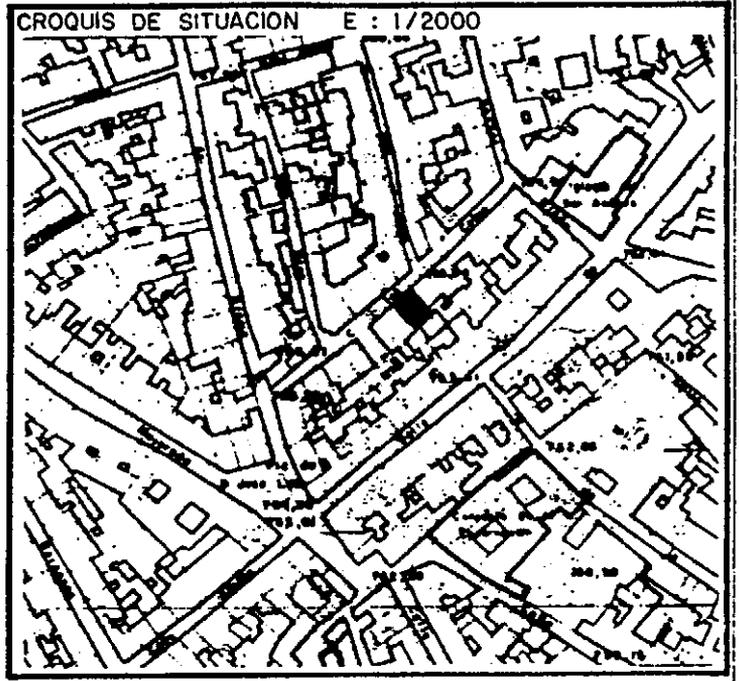
elementos significativos:	Portada de piedra.		
uso	Vivienda.	ocupación	Ocupada.
propiedad	Particular.		
estado de conservación	Fachada con desconchones, piedras desgastadas, rejuntado de cemento, maderas agrietadas y deformadas.		
defecciones y cargas			
referencia

particulares y elementos de interés	Portada muy interesante por su valor dentro de las de su época, conserva la puerta de madera, pero el balcón es añadido.
tipos de obras de intervención:	
-CONSERVACION	Quitar número, quitar cables, reponer maderas deformadas, sanear humedades.
-RESTAUR.	
-REHABIL.	
-MODERNI.	
-REFORMA	
-RECO. INT.	
-TODOS LOS TIPOS DE INTERVENCIÓN **

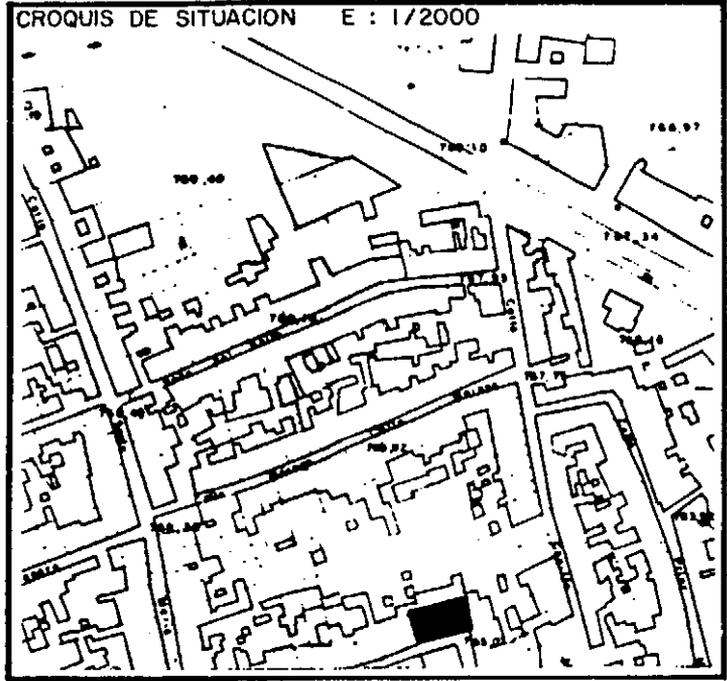
elementos significativos: Portada.  
 uso Vivienda. ocupación Vacía.  
 propiedad Particular.  
 estado de conservación Desconchado y agrietado, dintel de portada descolgado, rejuntados de cemento, goteras, vigas flexas, alero caído, sin servicios sanitarios.  
 documentación

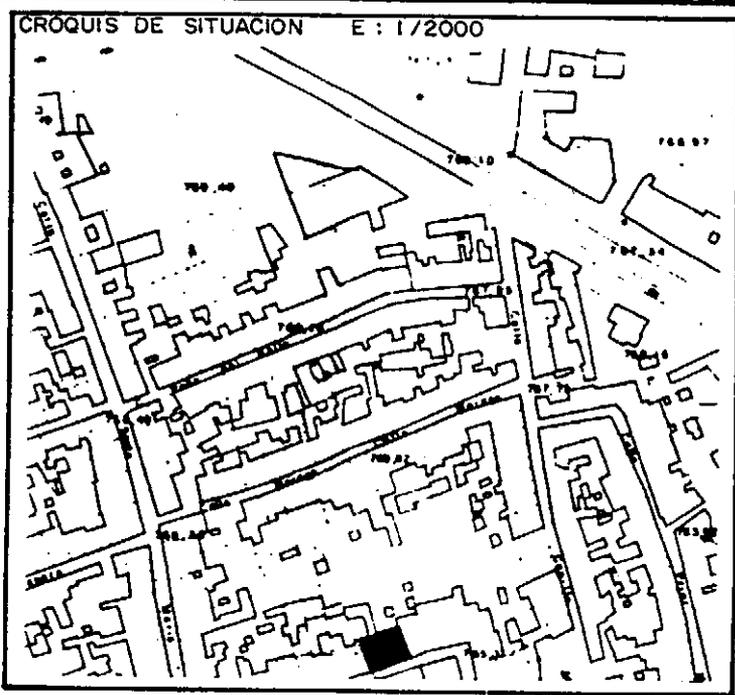
descripcion del elemento Portada adintelada en piedra de sillería, lleva pilastras adornadas a ambos lados y un entablamento sin más adornos, la puerta es metálica y poco adecuada.

ESTADO ACTUAL	uso	Vivienda.
	propiedad	Particular.
	estado de conservacion	Bueno, humedades en zócalo que ha sido pintado de gris.
	defecciones y cargas	
	denominacion

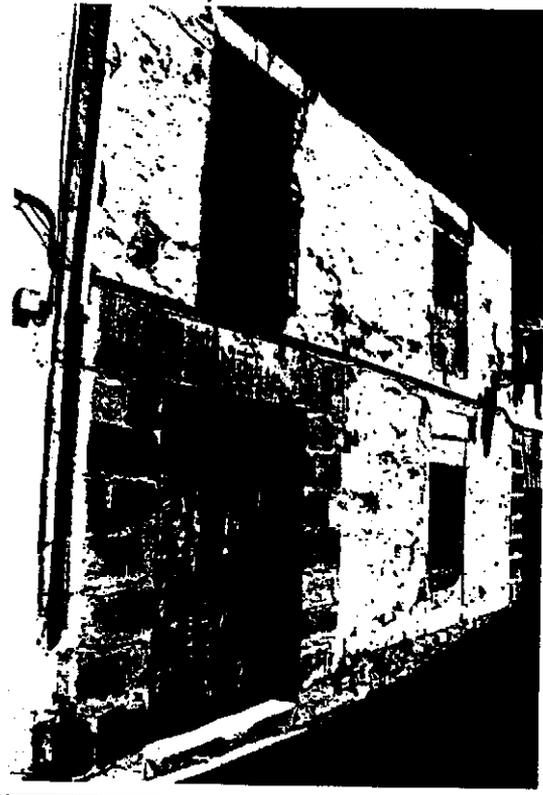
denominación		tipo	edificios y construcciones	b
localización	Prior Molina, 5 .	Barrio Belén.	subtipo	arquitectura civil
				56

época	xv	estilo	
contexto	Barrio exterior a la antigua cerca fiscal. Casas populares, casonas y algún convento ya desaparecido.		
tipología:	Casa popular, edificio de P.B.+I.P.+cámara bajo cubierta.		
estructura:	De mampostería y forjados de madera y yeso.		
cubierta:	Teja árabe.		
composición:	Fachada dónde predomina el muro sobre el hueco, portada en el centro, huecos más grandes en P. baja y más pequeños en la primera, lleva buharda en fachada. La portada adintelada con alfiz, lleva en el centro un escudo con cruz.		
interiores:	Muro de mampostería encalada, portada de sillería, rejas de forja, carpintería de madera pintada de marrón, puerta claveteada.		
elementos significativos:	Portada, rejas carceleras, buharda.		
uso	Vivienda.	ocupación	Cerrada.
propiedad	Particular.		
estado de conservación	Encalado de fachada desconchado, piedras de portada desgastadas, vigas flectadas, goteras, humedades en muro, carpintería agrietada y deformada.

- CONSERVACION Repaso de fachada -RESTAUR.
- da, saneamiento de muros y cubierta, sustitución de vigas, -REHABIL.
- repaso de carpintería, quitar número de portada. -MODERNI.
- REFORMA
- RECO. INT.
- TODOS LOS TIPOS DE INTERVENCIÓN \*\*

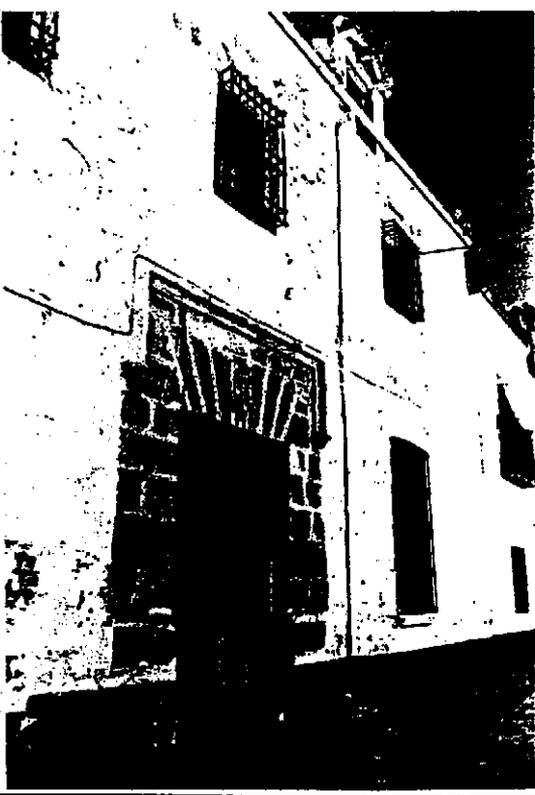
57

Descripción del elemento Portada adintelada de piedra de sillería sin adornos. Puerta de madera barnizada con reja, poco apropiada.

estado de conservación Bueno.

tipos de obras de intervención:  
CONSERVACION Quitar número, cajetín y cable de portada.

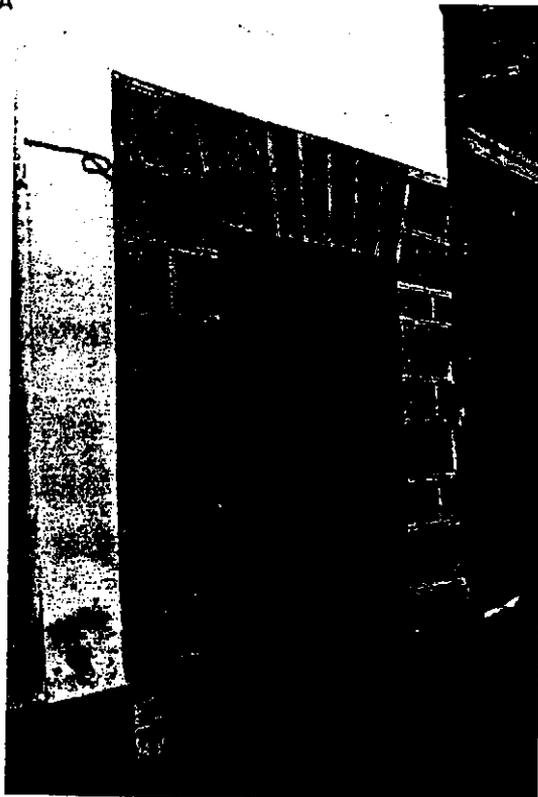
58

descripción del elemento Portada adintelada en piedra de sillería, lleva a ambos lados sendas pilastras con capitel sobre el que se apoya la cornisilla. Puerta de madera claveteada.

estado de conservación Buen estado, rejuntado de cemento.

CONSERVACION Quitar el número

y cables de la portada.

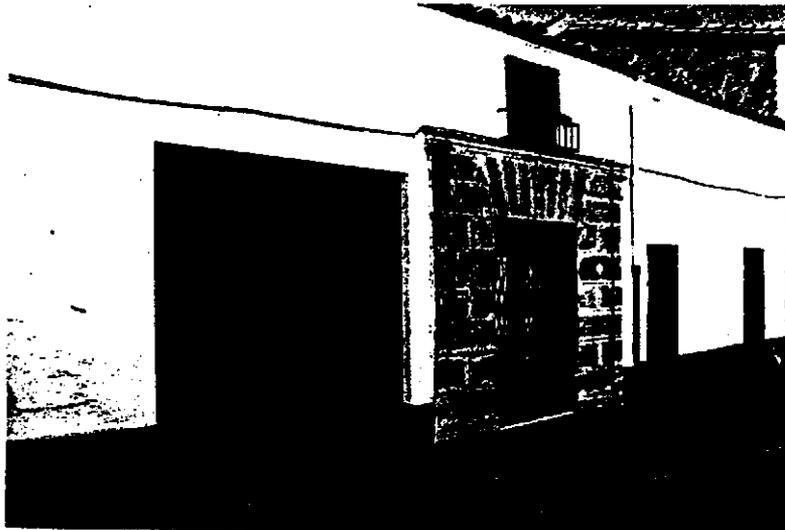
denominacion		tipo edificios y construcciones	b
localizacion	Reinosos, 31 (13 ant.) Barrio Belén.	subtipo arquitectura civil	60

epoca	XVII	estilo	
contexto	Barrio exterior a la antigua cerca fiscal. Casas populares, casonas y algún convento ya desaparecido.		
tipología	Casa popular, P.B.+1P.+cámara bajo cubierta, entre medianerías con patio trasero.		
estructura	Muros de mampostería.		
cubierta	Teja árabe.		
composicion	Fachada en la que predomina el muro sobre el vano. La portada adintelada de piedra de sillería va en el centro de la fachada. Es sencilla lleva a cada lado un modillón sobre el que descansa una pilastrilla sobre la que apoya la cornisa lla. La puerta metálica es inadecuada. Buharda a fachada.		
interiores	Fachada de mampostería enfoscada y encalada con zócalo pintado, portada de piedra, rejas de forja, carpintería de madera pintada. La puerta de entrada metálica acristalada.		
elementos significativos	Portada y buharda.		
uso	Vivienda.	ocupacion	Cerrada.
propiedad	Particular.		
estado de conservación	Regular, humedades en zócalo, goteras, vigas flectadas.

valores especificos y elementos de interes	Interés ambiental.		
tipos de obras de intervencion:	CONSERVACION Saneamiento de muros, sustitución de vigas, repaso de cubierta, cambio de puerta por una de madera adecuada. Quitar el nº de portada y cables de fachada.		
	-RESTAUR.	-REHABIL.	-MODERNI.
	-REFORMA	-RECO. INT.	- TODOS LOS TIPOS DE INTERVENCION **

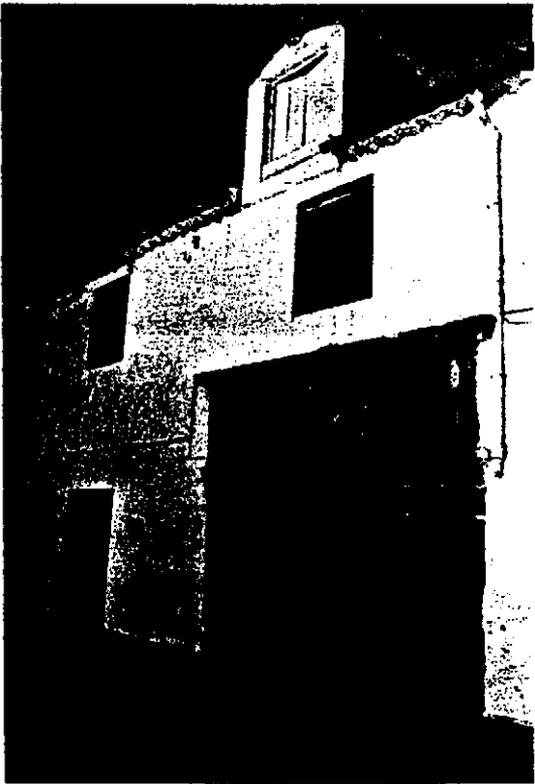
61

Descripción del elemento Portada adintelada en piedra de sillaría traídas de otro edificio y montadas aquí. La puerta lleva dos menulillas decoradas en los ángulos superiores sosteniendo el dintel.

Medidas específicas y elementos de interés Interés la portada aunque no le han quitado la numeración que se le puso para el traslado, la han vuelto a colocar sin tener en cuenta la composición de la fachada.

Tipos de obras de intervención:  
CONSERVACION Quitar el número de las piedras.

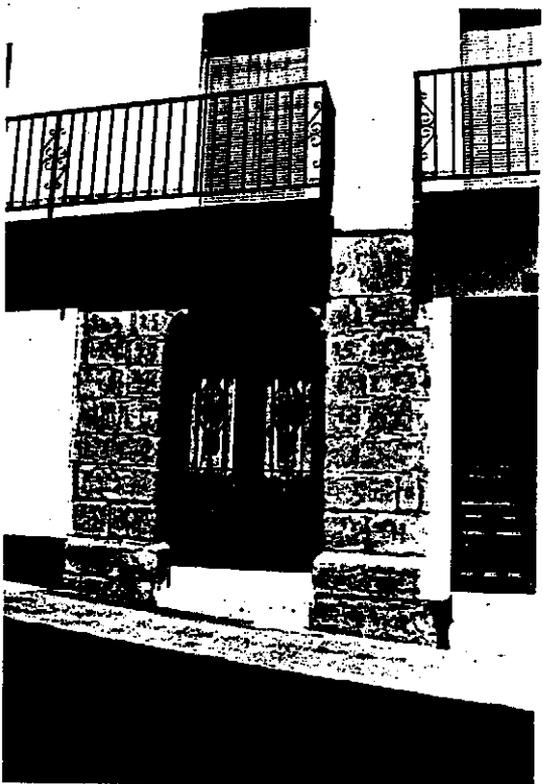
denominacion			tipo edificios y construcciones	b
localizacion	Tejedores, 15 (11 ant.)	Barrio Belén.	subtipo arquitectura civil	62

epoca	XVII	estilo	
contexto	Barrio exterior a la antigua cerca fiscal. Casas populares, casonas y algún convento ya desaparecido.		
tipología:	Casa urbana, p.b.+lp., entre medianerías con patio trasero.		
estructura:	Muros de mampostería. Forjados de madera y yeso.		
cubierta:	Teja árabe.		
composicion:	Fachada encalada. En el centro portada con arco rebajado y alfiz sin molduras. Arriba tres balcones.		
interiores:	Muro de mampostería encalado. Portada de sillería. Balcones y rejas de forja. Carpintería de madera pintada.		
elementos significativos:	Portadas.		
uso	Vivienda.	ocupacion	Ocupada.
propiedad	Particular.		
estado de conservacion	Bueno.		
direcciones y cargas			
conservacion

datos especificos y elementos de interes	Interés ambiental.
tipos de obras de intervencion:	
CONSERVACION	Quitar número de portada.
	-RESTAUR.
	-REHABIL.
	-MODERNI.
	-REFORMA
	-RECO. INT.
	-TODOS LOS TIPOS DE INTERVENCION **

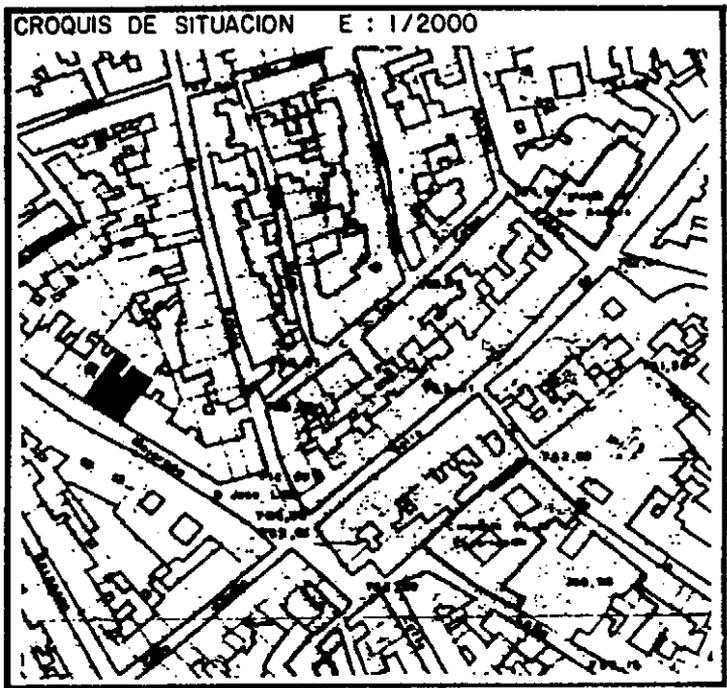
elementos significativos: Recercados de piedra de huecos, rejas de balcones.	
uso Vivienda.	ocupacion Ocupada.
propiedad Particular.	
estado de conservación Muro de fachada desconchado y agrietado	
defecciones y daños	
documentación

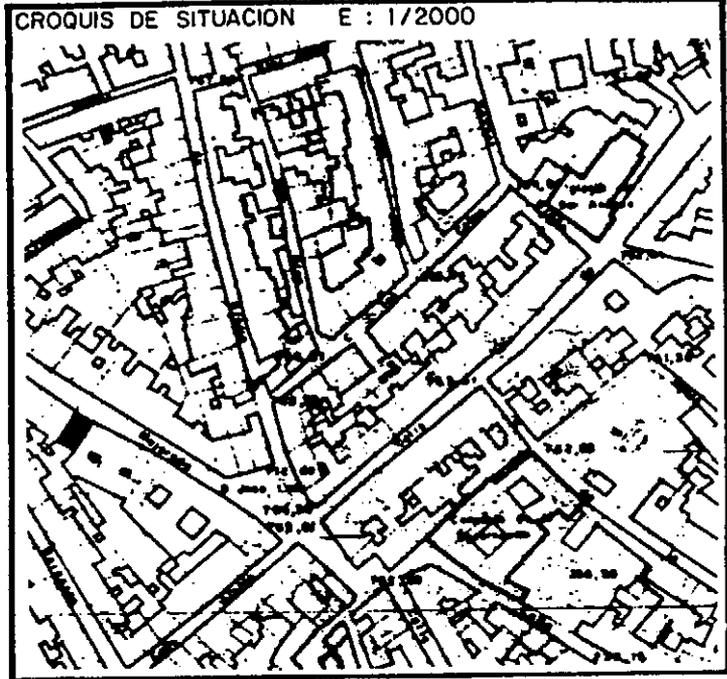
uso	Vivienda.	ocupación	Vacía.
propiedad	Particular.		
estado de conservación	Encalado desconchado en fachada, vigas flectadas en cubiertas pero sin goteras.		
defecciones y daños			
documentación

valores específicos y elementos de interés	Interesante por su integración en el entorno.
tipos de obras de intervención:	
CONSERVACION	No se conoce su estado interior por estar cerrado. Arreglar fachada, quitar número de calle de la portada y cables.
RESTAUR.	T-E-Ce-Ci-Cu.
REHABIL.	T-E-Ce-Ci-Cu.
MODERNI.	-
REFORMA	-
RECO. INT.	T-E-Ce-Ci-Cu.
TODOS LOS TIPOS DE INTERVENCION	I-A.

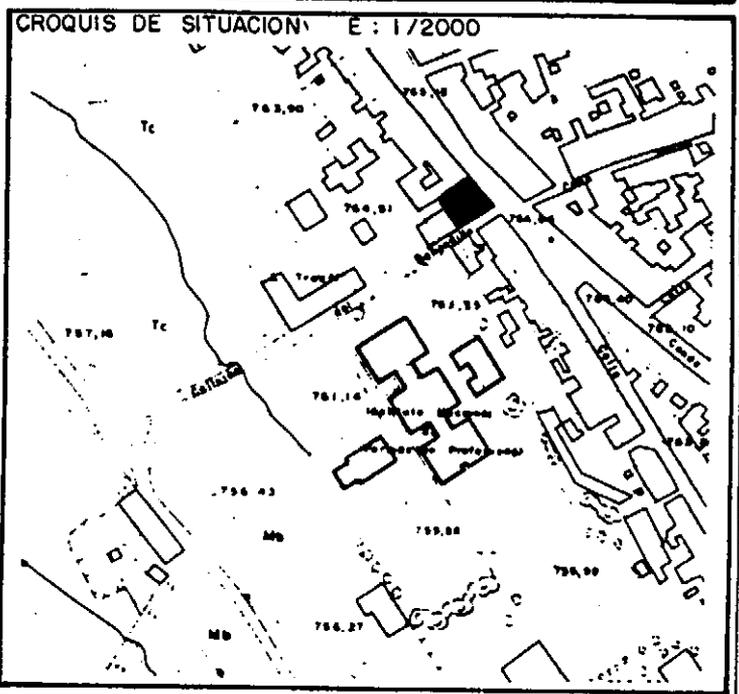
denominacion	Casa de los Jurado.	tipo	elementos de edificios y construcciones	C
localizacion	Santo Domingo, 37 (23) Barrio Belén.	subtipo	arquitectura civil	74

epoca XVII siguiendo la tradición del XVI. estilo Barrio exterior a la antigua cerca fiscal. Casas populares, casonas y conventos desaparecidos.

descripcion del elemento Portada adintelada de piedra de sillería, tiene un cuerpo en planta baja con dos pilastras adosadas que sostienen un entablamento con el friso decorado con doble fila de estrias de columnas, encima hueco rectangular con reja enmarcada con pilastras y un friso con decoración de frutos, a cuyos lados van dos ménsulas sosteniendo una cornisa sobre la cual hay un frontón cortado con concha en alto relieve y cinta en el tímpano y en los extremos dos medias figuras de niños terminados en zarcillos de acanto, rematado todo por dos flameros y un pináculo. A ambos lados de la ventana dos escudos barrocos con los apellidos del matrimonio Jurado. La piedra se prolonga sin adornos hasta la cornisa de fachada.

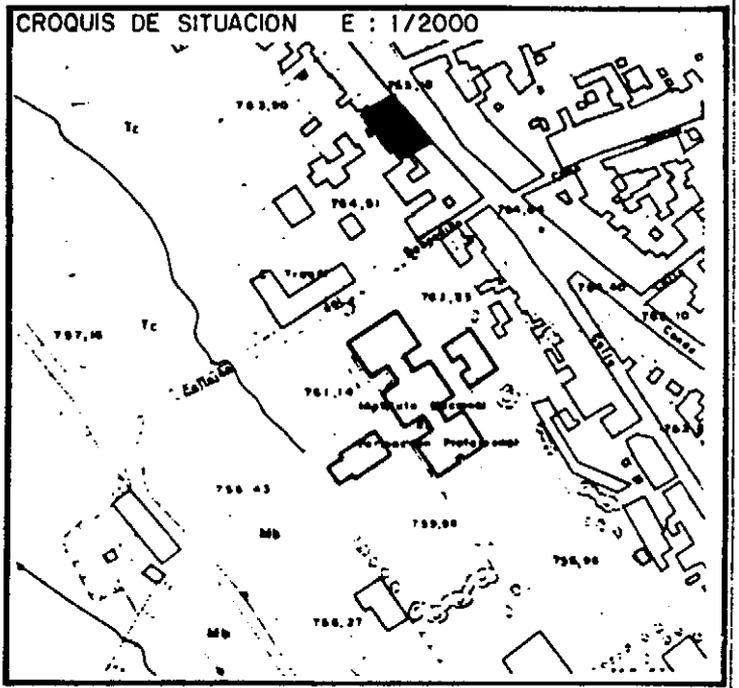
estado de conservacion	Grietas y desconchones en fachada, vigas flectadas en cubierta y goteras, alero deformado, canalón roto, deflecciones y carijos		
documentacion

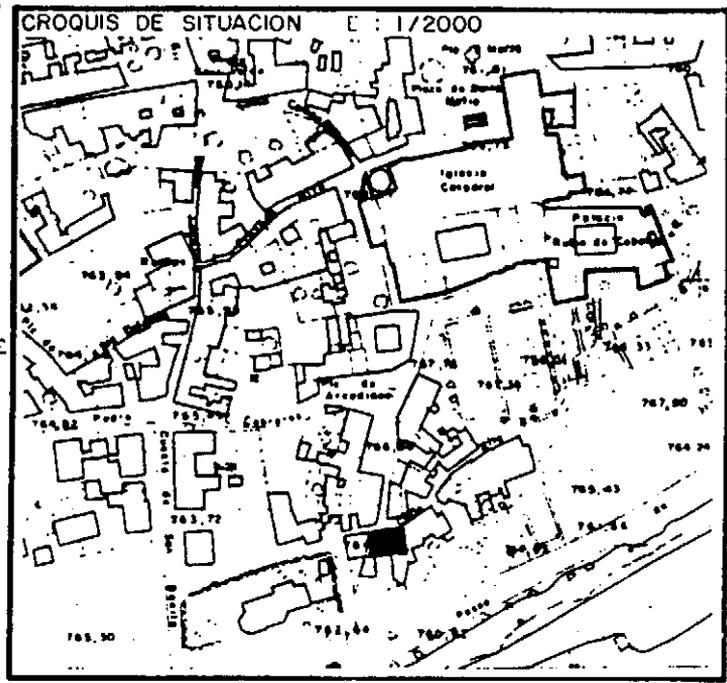
elementos significativos	Portada.		
uso	Vivienda.	ocupación	Ocupada.
propiedad	Particular.		
estado de conservación	Piedra desgastada en fachada, muros con humedad, cubierta con goteras, enlucidos y solados en mal estado, sin servicios.		
defecciones y daños			
documentación

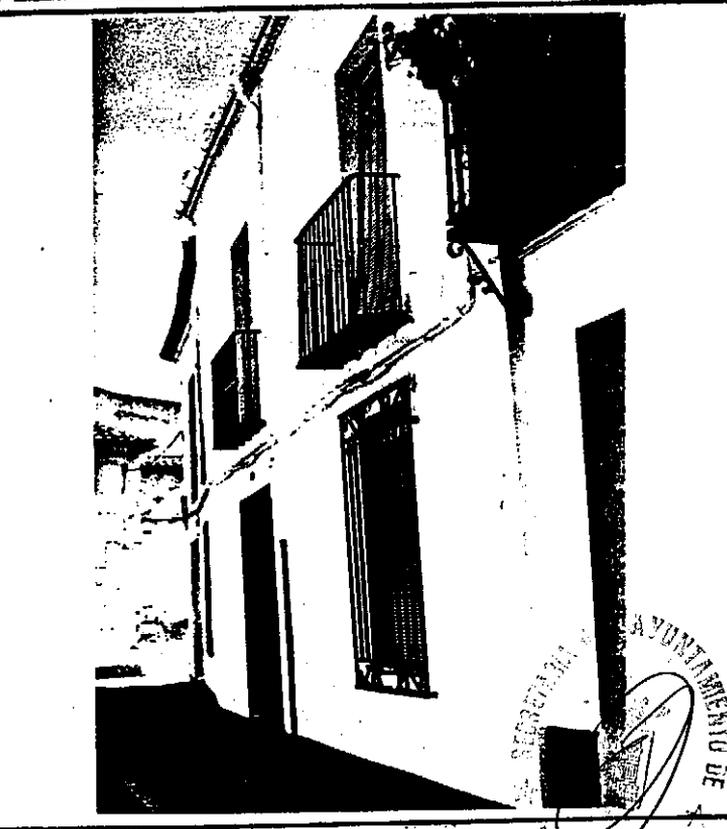
denominación		tipo edificios y construcciones	b
localización	Plaza del Arcediano, 2	subtipo arquitectura civil	101
	Barrio de la Catedral.

valores específicos y elementos de interés	Interés ambiental.
tipos de obras de intervención:	
-CONSERVACION	Sanear los muros, instalar servicios higiénicos. Quitar número de la portada.
-RESTAUR.	
-REHABIL.	
-MODERNI.	
-REFORMA	
-RECO. INT.	
-TODOS LOS TIPOS DE INTERVENCIÓN **

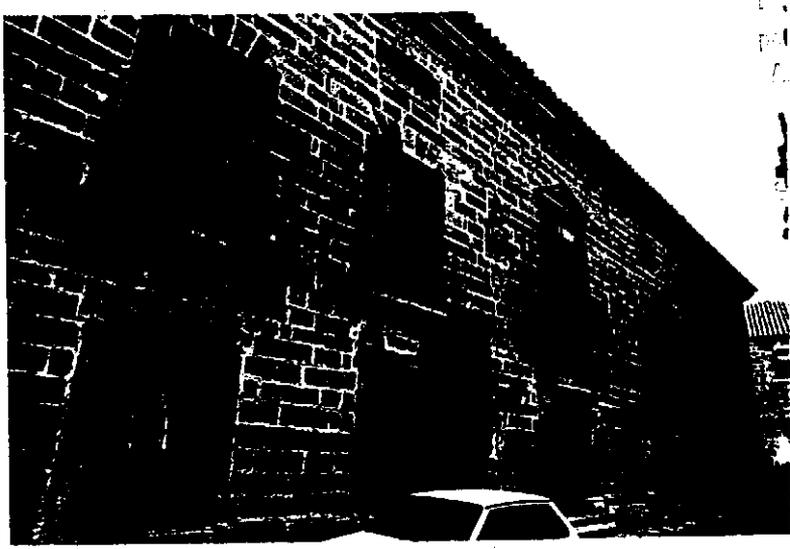
denominacion	tipo	C
localizacion C/ Comendadores, 3	elementos de edificios y construcciones	
Barrio de la Catedral.	subtipo	106
	arquitectura civil

epoca	estilo
contexto Barrio de la Catedral, recinto intramuros. Edificios monumentales y casas de carácter popular.	
descripcion del elemento Portada adintelada de piedra con pilastras que sostienen un entablamento de friso sin decoración. Partieron el entablamento para meter un balcón con mensulillas de hierro, sobre el dintel va un escudo con un árbol, la piedra se prolonga a toda la fachada hasta el alero. Puerta de madera barnizada.	
ESTADO ACTUAL	uso
	Vivienda.
	propiedad
	Particular.
	estado de conservación
	Bueno, humedades en muro, rejunes de cemento.
	afecciones y cargas
	documentación
	valores específicos y elementos de interés
	Interés ambiental.
	tipos de obras de intervención:
	CONSERVACION Quitar el número
	de la portada y los cables de la
	fachada. Sanear muros.

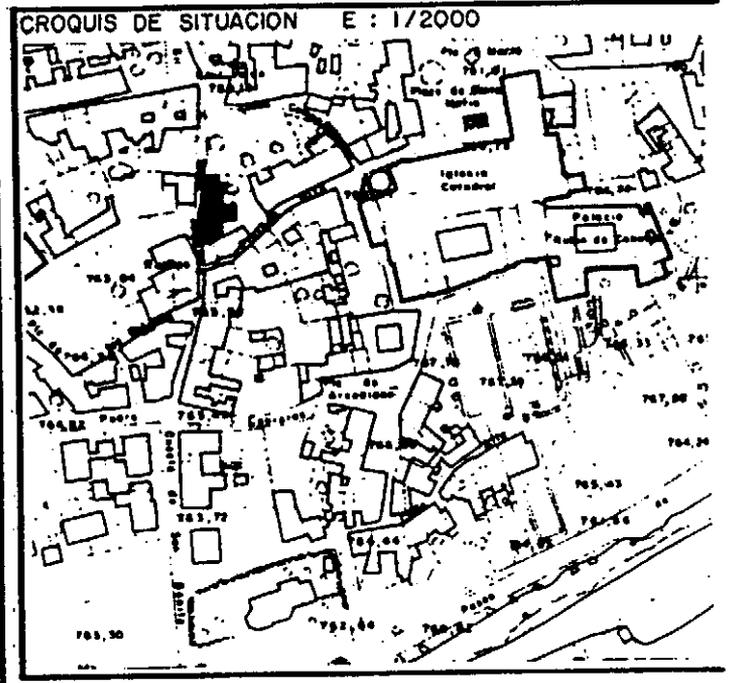
elementos significativos: Portada, hornacina y portada trasera.	
ESTADO ACTUAL	USO Vivienda.
propiedad Particular.	OCUPACION Ocupada temporalmente.
estado de conservación Mal estado, la estan rehabilitando. Tiene varios tipos de fábrica, grietas y desplomes en los mismos.	
direcciones y cargas	
documentación

valores específicos y elementos de interés Interesante ejemplar de casona del XVIII especialmente por la portada y hornacina de la fachada trasera.	
tipos de obras de intervención:	
-CONSERVACION La están rehabilitando poco a poco.	
-RESTAUR. T-E-Ce-Ci-Cu-I-A	
-REHABIL. Ci-I-A	
-MODERNI. T y E en P.b.-Cu-A aisl.	
-REFORMA T y E en P.a.	
-RECO. INT. T-E-Ce-Ci-Cu-I-A	
-TODOS LOS TIPOS DE INTERVENCION

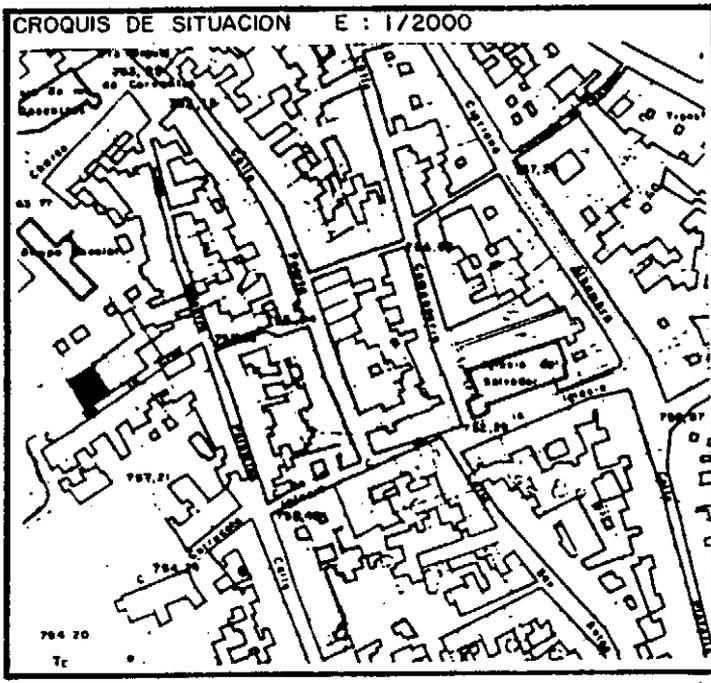
valores específicos y elementos de interés	Interesante fachada del siglo XVI aunque está muy deteriorada.
tipos de obras de intervención:	
-CONSERVACION	Quitar número de la portada cables de la fachada.
-RESTAUR.	sanear muros, reparar cornisa.
-REHABIL.	
-MODERNI.	
-REFORMA	
-RECO. INT.	
-TODOS LOS TIPOS DE INTERVENCION	**

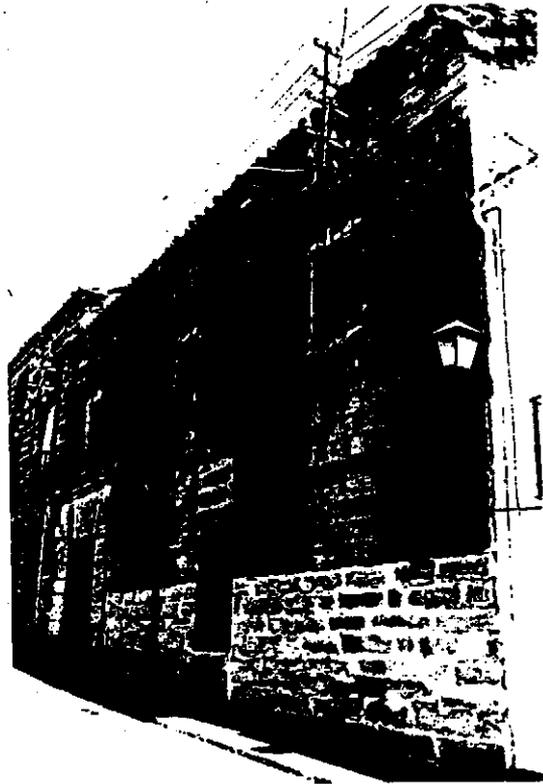
ELEMENTOS DE IDENTIFICACION GRAFICA

época XVII	estilo
contexto Calle situada entre el barrio de S. Francisco de grandes casacas y el barrio del Salvador de casas populares.	
DESCRIPCION GENERAL tipologia: Casa solariega, PB+1P+semosótano con cantina, entre medianerías con patio central con columnas de ladrillo recién hecho, interesante portal con cancela.	
estructura: Muro de sillería y mampostería, forjados de madera y yeso algo renovados.	
cubierta: Teja árabe.	
DESCRIPCION DE FACHADA composicion: Fachada de casaca, en piedra vista, lleva la portada en el lateral izquierdo, la portada de piedra adintelada, sin adornos, lleva un entablamento sobre el que se abre una ventana con reja carcelera igual que las otras de la primera p.	
materiales: Muro de piedra de sillería vista así como la portada con rejas de forja y carpintería de madera pintada de marrón.	
elementos significativos: Portada y rejas.	
ESTADO ACTUAL uso Vivienda.	ocupacion Ocupada.

valores específicos y elementos de interés Interés Ambiental.
tipos de obras de intervencion: -CONSERVACION Sanear el muro, quitar número, cajetín y cables de la fachada. -RESTAUR. -REHABIL. -MODERNI. -REFORMA -RECO. INT. -TODOS LOS TIPOS DE INTERVENCION **

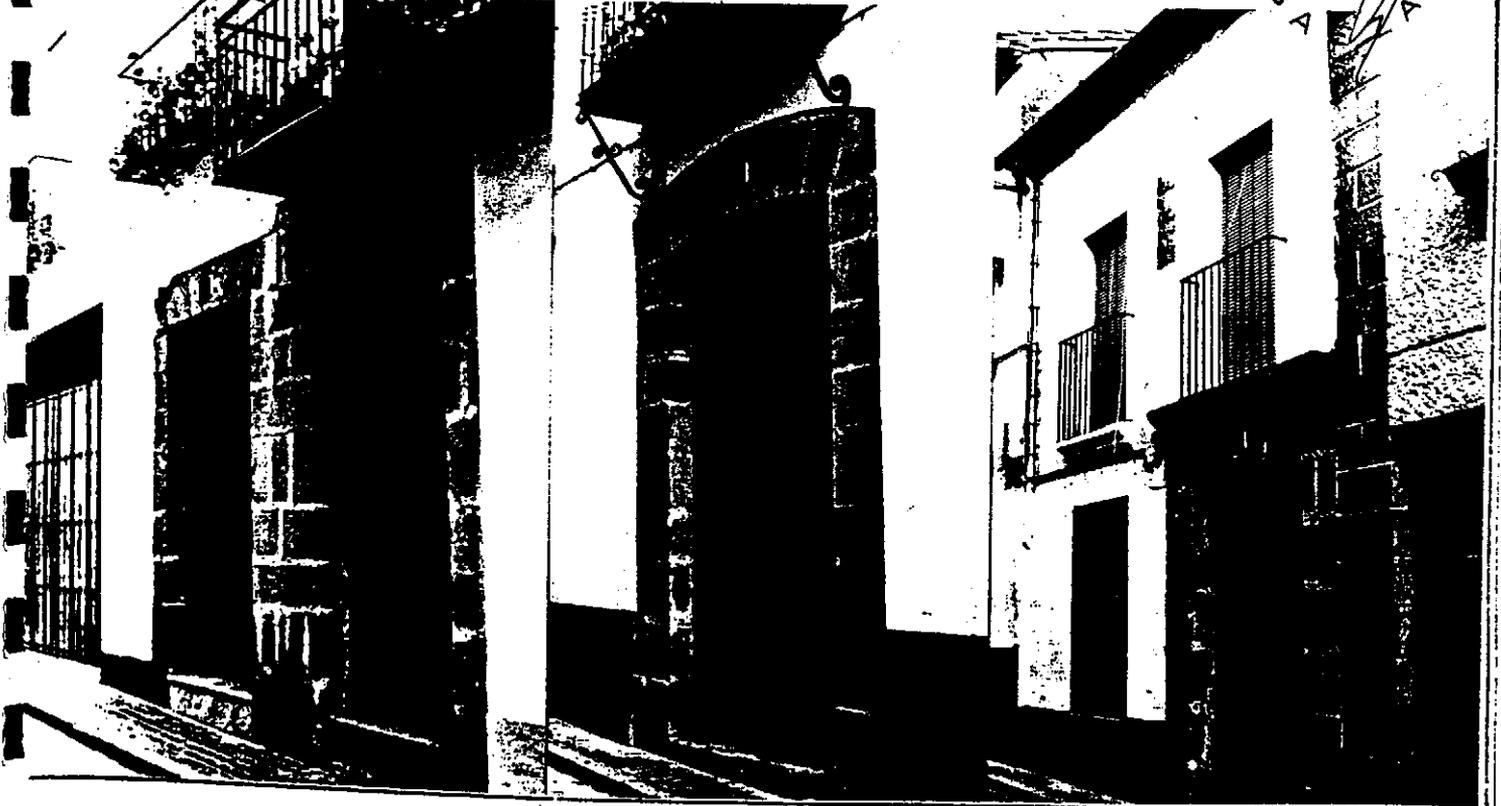
ELEMENTOS DE IDENTIFICACION GRAFICA

grado de protección: Ambiental.   
 condiciones particulares de la normativa: Se protegen las cuatro portadas.   
 programación:   
 observaciones:   
 SECRETARIA DEL AYUNTAMIENTO DE BAEZA
